**EKSPERTARVAMUS KUIVENDUSE  
MÕJU ULATUSE KOHTA  
METSAKUIVENDUSOBJEKTIL  
“NÕMME METSAKUIVENDUS”**

Tallinn 2018

# **Ekspertarvamus kuivenduse mõju ulatuse kohta metsakuivendusobjektil “Nõmme metsakuivendus”**

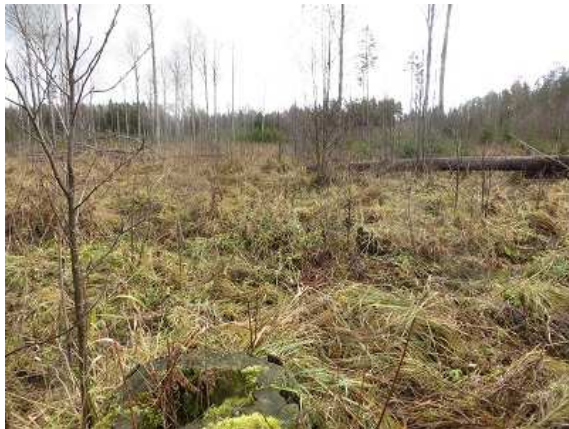
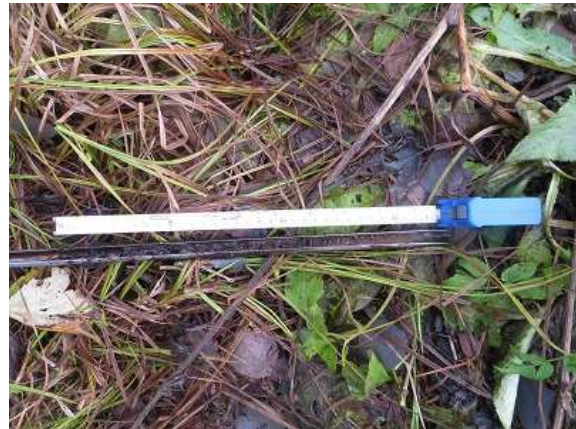
### KB023 eraldis 2

Tegemist ei ole sõnajala, vaid kuivendatud angervaksa kasvukohatüübiga. Noorendik.

1. Eraldis kuivendusest tugevasti mõjutatud. Kraavitatud oja eraldise lääneküljel
2. Kuivendaja rekonstrueerimine ei suurenda negatiivset mõju, kuna eraldis on lootusetult kuivendatud
3. Negatiivse mõju vähendamiseks lisameetmeid ei ole vaja rakendada.

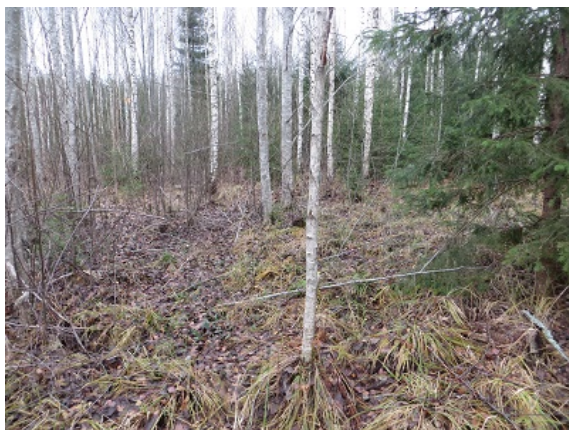
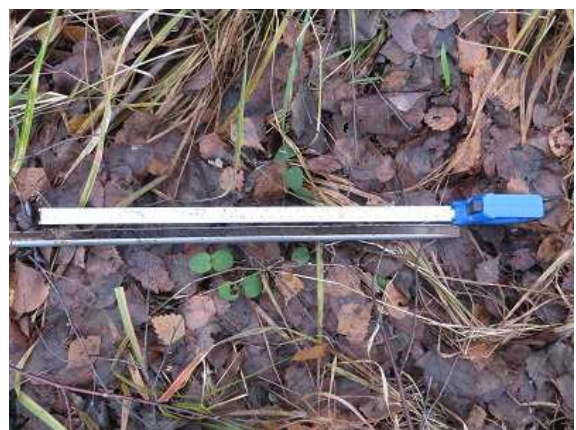
### KB027 eraldis 12

Tegemist ei ole sõnajala kasvukohatüübiga, vaid enamus eraldisest on jänesekapsa-mustika ja kraavitatud oja äärne on kuivendatud angervaksa kasvukohatüüpi. Latimets.

1. Eraldis kuivendusest mõjutatud
2. Kuivendaja rekonstrueerimine ei suurenda negatiivset mõju, kuna eraldise madalam osa on lootusetult kuivendatud
3. Negatiivse mõju vähendamiseks lisameetmeid ei ole vaja rakendada.

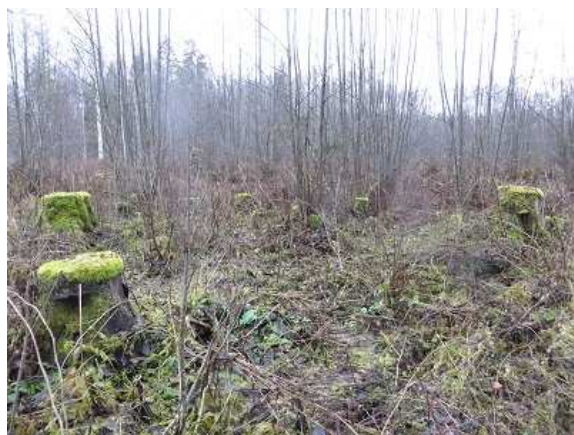
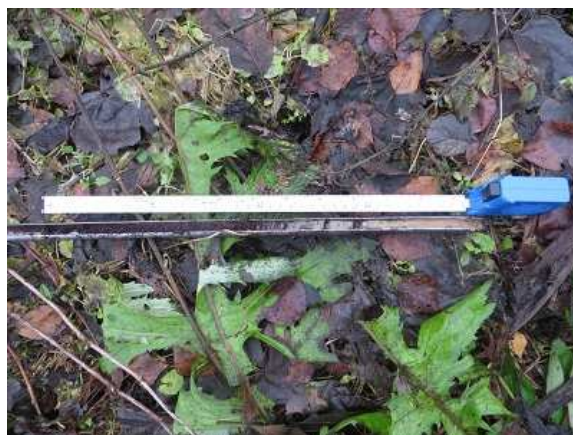
## **KB030**      **eraldis 6**

Tegemist ei ole sõnajala, vaid kuivendatud angervaksa kasvukohatüübiga. Noorendik.

1. Eraldis kuivendusest tugevasti mõjutatud, kuivendaja läbib eraldist
2. Kuivendaja rekonstrueerimine ei suurenda negatiivset mõju, kuna eraldis on lootusetult kuivendatud
3. Negatiivse mõju vähendamiseks lisameetmeid ei ole vaja rakendada.

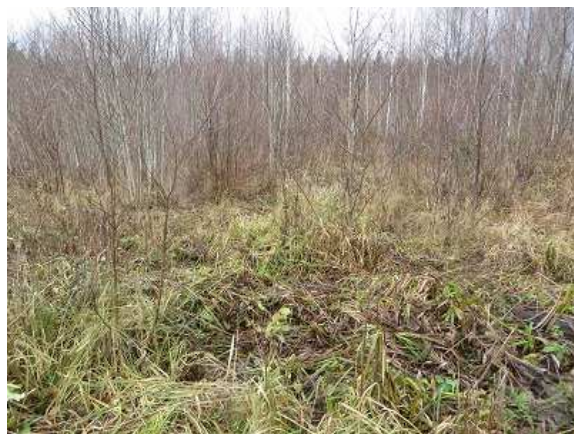
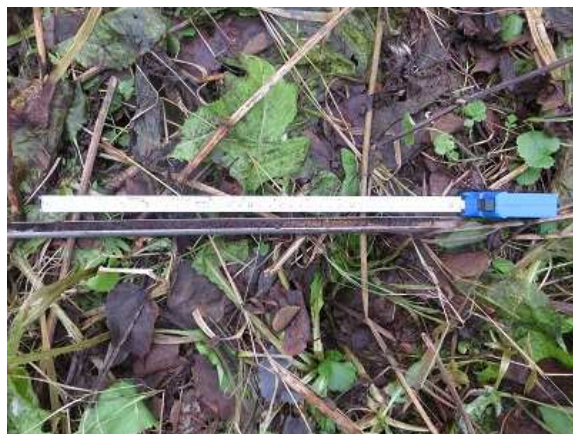
## **KB032**      **eraldis 10**

Tegemist ei ole sõnajala, vaid kuivendatud angervaksa kasvukohatüübiga. Noorendik.

1. Eraldis kuivendusest tugevasti mõjutatud, kraavitatud oja läbib eraldist
2. Kuivendaja rekonstrueerimine ei suurenda negatiivset mõju, kuna eraldis on lootusetult kuivendatud
3. Negatiivse mõju vähendamiseks lisameetmeid ei ole vaja rakendada.

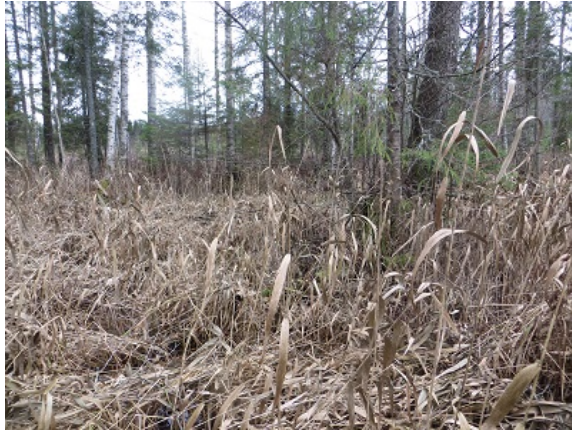
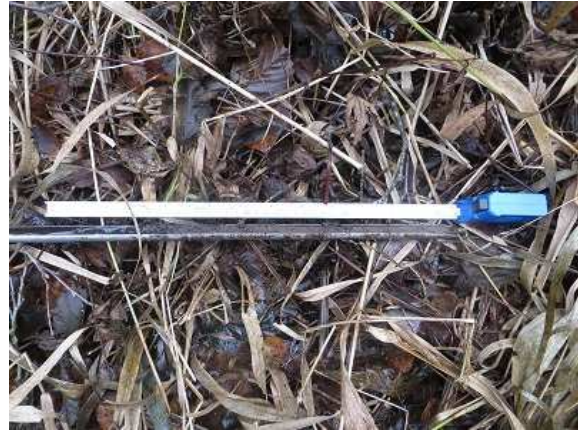
**KB049**      **eraldis 2**

Tegemist ei ole lodu, vaid kuivendatud tarna-angervaksa kasvukohatüübiga. Küps segapuistu.

1. Eraldis kuivendusest tugevasti mõjutatud, oja läbib eraldist
2. Kraavide rekonstrueerimine ei suurenda negatiivset mõju, kuna eraldis on lootusetult kuivendatud
3. Negatiivse mõju vähendamiseks lisameetmeid ei ole vaja rakendada.

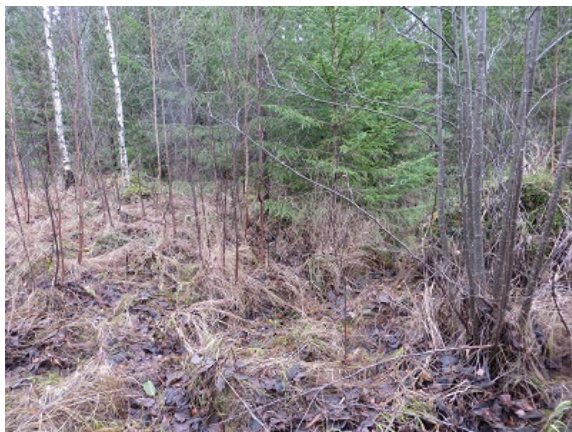
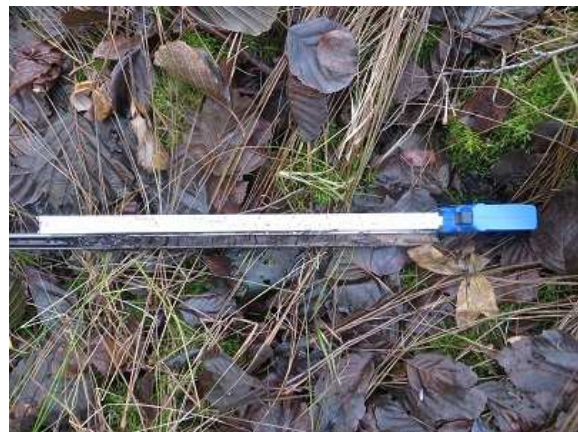
**TY248**      **eraldis 15**

Tegemist ei ole lodu, vaid kuivendatud tarna-angervaksa kasvukohatüübiga. Noorendik.

1. Eraldis kuivendusest mõjutatud, asudes vahetult kraavi ääres
2. Kuivendaja rekonstrueerimine ei suurenda negatiivset mõju, kuna eraldis on lootusetult kuivendatud
3. Negatiivse mõju vähendamiseks lisameetmeid ei ole vaja rakendada.

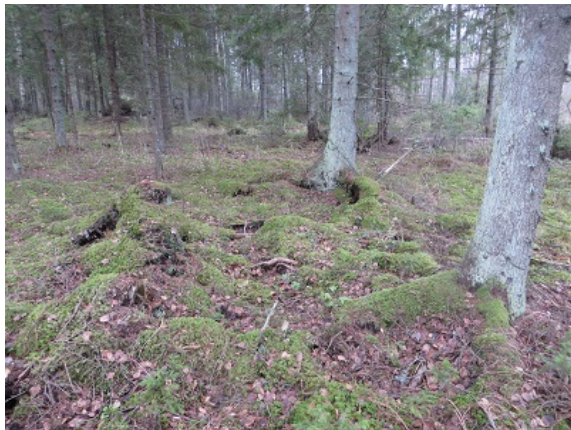
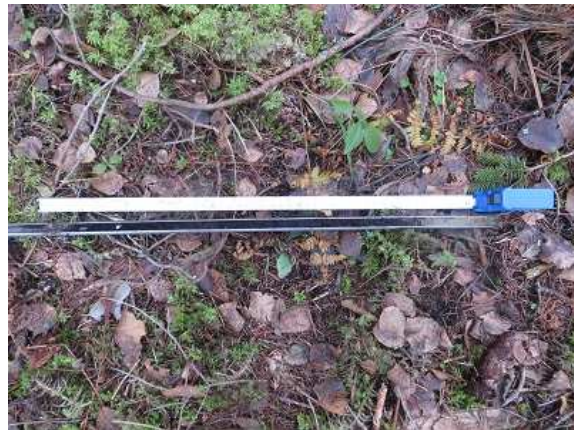
## TY278 eraldis 11

Tegemist ei ole lodu, vaid kuivendatud jänesekapsa-kõdusoo kasvukohatüübiga. Kuuse kultuurpuistu.

1. Eraldis kuivendusest tugevasti mõjutatud, asudes vahetult kraavi ääres
2. Kuivendaja rekonstrueerimine ei suurenda negatiivset mõju, sest kõdusoo kasvukohatüüp on tekkinud pikaajalise kuivenduse tagajärjel
3. Negatiivse mõju vähendamiseks lisameetmeid ei ole vaja rakendada.

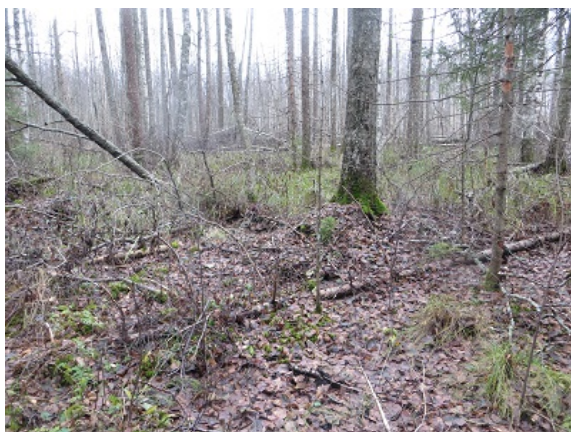
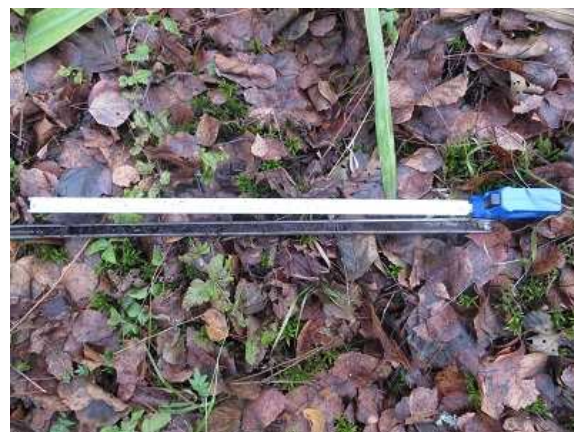
## TY278 eraldis 25

Tegemist ei ole lodu, vaid kuivendatud jänesekapsa-kõdusoo kasvukohatüübiga. Valmiv segapuistu.

1. Eraldis kuivendusest tugevasti mõjutatud, kraav läbib eraldist
2. Kuivendaja rekonstrueerimine ei suurenda negatiivset mõju, sest kõdusoo kasvukohatüüp on tekkinud pikaajalise kuivenduse tagajärjel
3. Negatiivse mõju vähendamiseks lisameetmeid ei ole vaja rakendada.

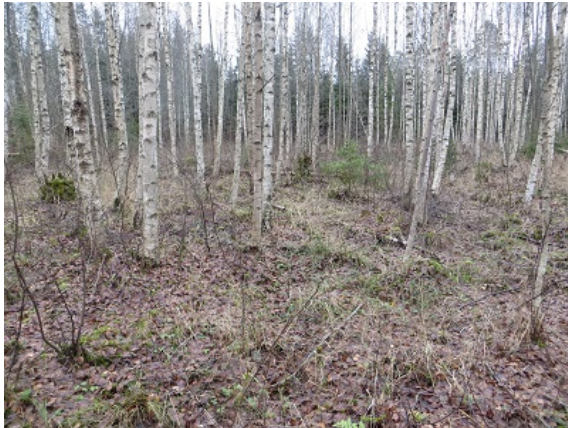
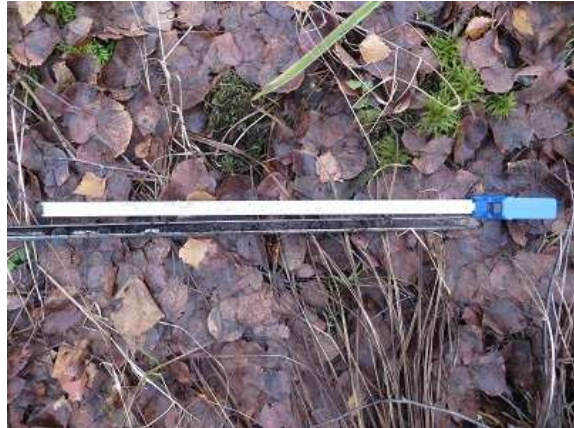
**eraldis 26**

Tegemist ei ole lodu, vaid kuivendatud jänesekapsa-kõdusoo kasvukohatüübiga. Latimets.

1. Eraldis kuivendusest tugevasti mõjutatud, asudes vahetult kraavide ääres
2. Kuivendajate rekonstrueerimine ei suurenda negatiivset mõju, sest kõdusoo kasvukohatüüp on tekkinud pikaajalise kuivenduse tagajärjel
3. Negatiivse mõju vähendamiseks lisameetmeid ei ole vaja rakendada.

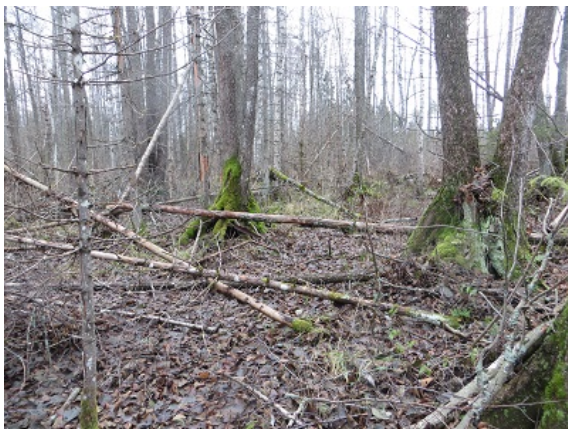
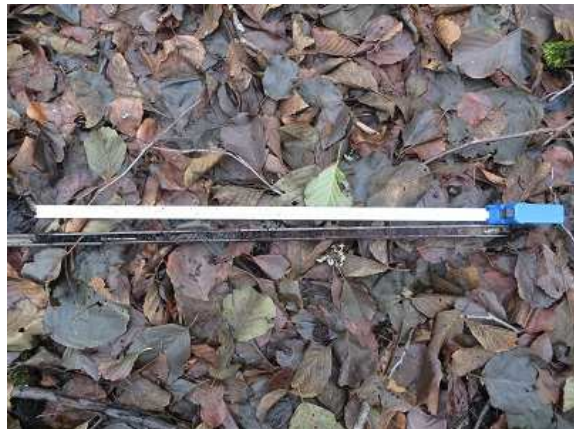
**eraldis 27**

Tegemist ei ole lodu, vaid kuivendatud jänesekapsa-kõdusoo kasvukohatüübiga. Valmiv sanglepik.

1. Eraldis kuivendusest tugevasti mõjutatud, asudes vahetult kraavide ääres
2. Kuivendajate rekonstrueerimine ei suurenda negatiivset mõju, sest kõdusoo kasvukohatüüp on tekkinud pikaajalise kuivenduse tagajärjel
3. Negatiivse mõju vähendamiseks lisameetmeid ei ole vaja rakendada.

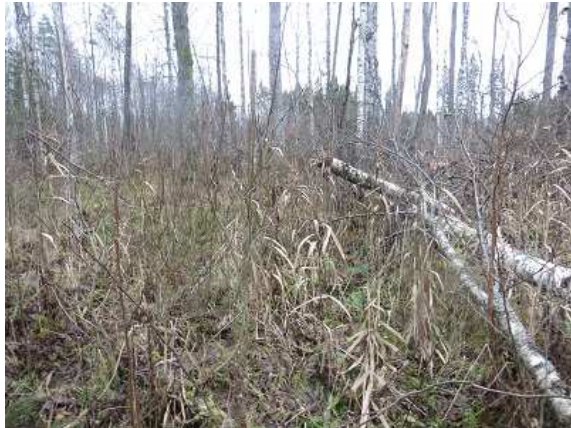
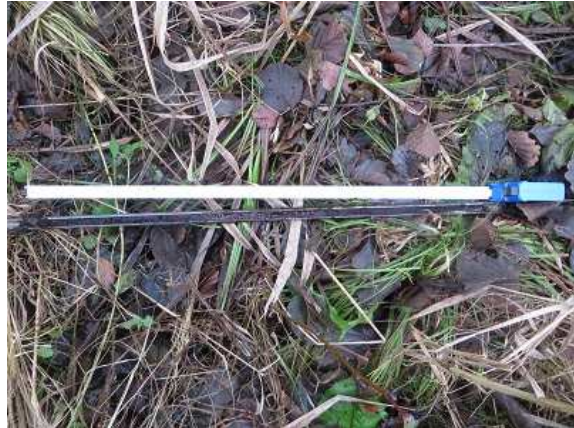
**TY278**      **eraldised 28 ja 29**

Tegemist ei ole lodu, vaid kuivendatud jänesekapsa-kõdusoo kasvukohatüübiga. Küpsed segapuistud.

1. Eraldised kuivendusest tugevasti mõjutatud, asudes vahetult kraavi ääres
2. Kuivendaja rekonstrueerimine ei suurenda negatiivset mõju, sest kõdusoo kasvukohatüüp on tekkinud pikaajalise kuivenduse tagajärjel
3. Negatiivse mõju vähendamiseks lisameetmeid ei ole vaja rakendada.

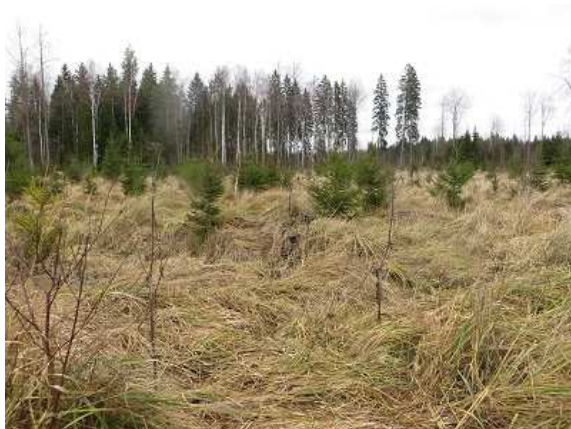
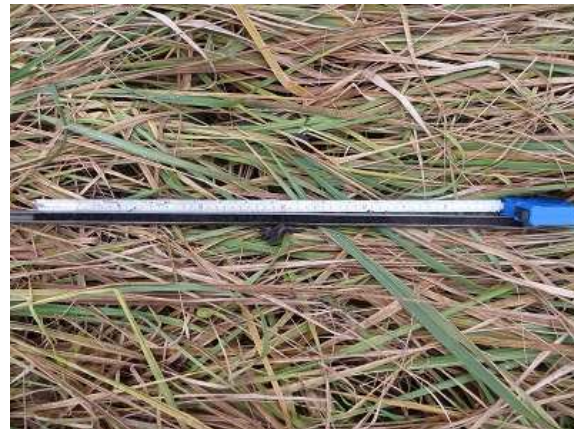
**TY278**      **eraldis 31**

Tegemist ei ole lodu, vaid kuivendatud jänesekapsa-kõdusoo kasvukohatüübiga. Kuuse kultuur.

1. Eraldis kuivendusest tugevasti mõjutatud, asudes kraavide vahel
2. Kuivendajate rekonstrueerimine ei suurenda negatiivset mõju, sest kõdusoo kasvukohatüüp on tekkinud pikaajalise kuivenduse tagajärjel
3. Negatiivse mõju vähendamiseks lisameetmeid ei ole vaja rakendada.

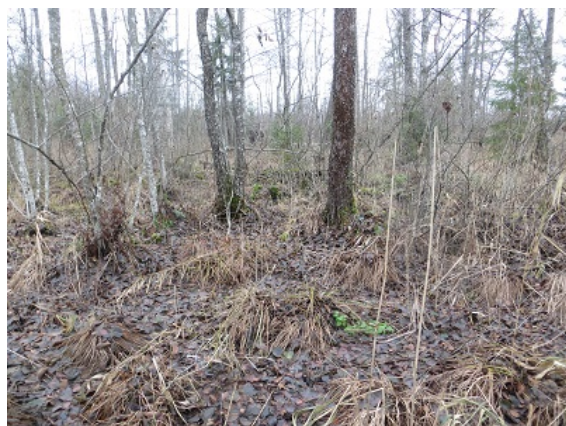
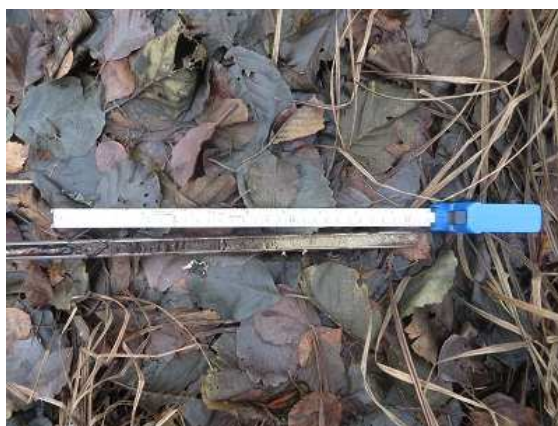
## **TY284        eraldis 1**

Tegemist ei ole lodu, vaid kuivendatud angervaksa kasvukohatüübiga. Küps segapuistu.

1. Eraldis kuivendusest tugevasti mõjutatud, asudes vahetult kraavi ääres
2. Kuivendaja rekonstrueerimine ei suurenda negatiivset mõju, sest eraldis on lootusetult kuivendatud
3. Negatiivse mõju vähendamiseks lisameetmeid ei ole vaja rakendada.

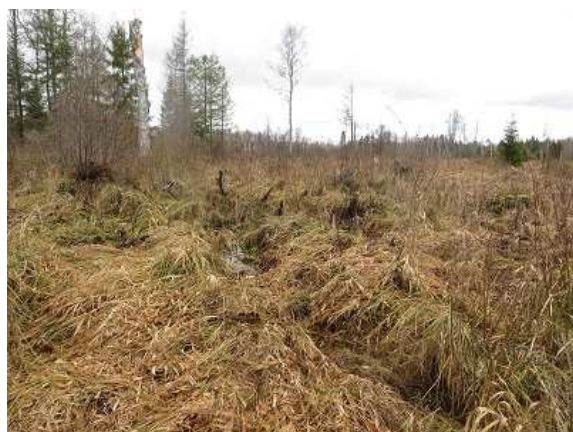
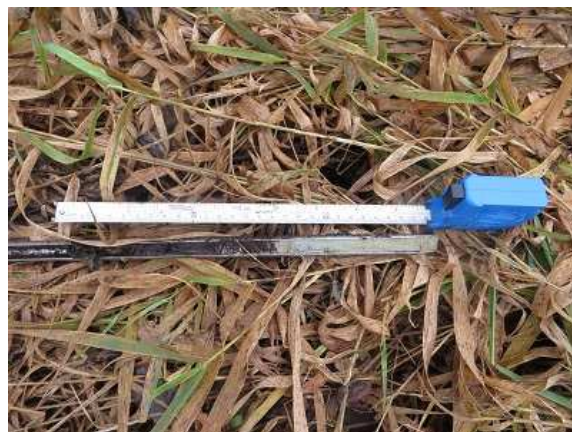
## **TY284        eraldis 17**

Tegemist ei ole lodu, vaid kuivendatud tarna-angervaksa kasvukohatüübiga. Selguseta ala.

1. Eraldis kuivendusest tugevasti mõjutatud, asudes vahetult kraavi ääres
2. Kuivendaja rekonstrueerimine ei suurenda negatiivset mõju, sest eraldis on lootusetult kuivendatud
3. Negatiivse mõju vähendamiseks lisameetmeid ei ole vaja rakendada.

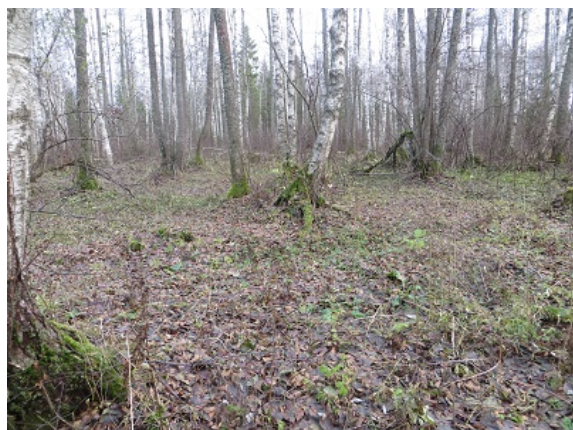
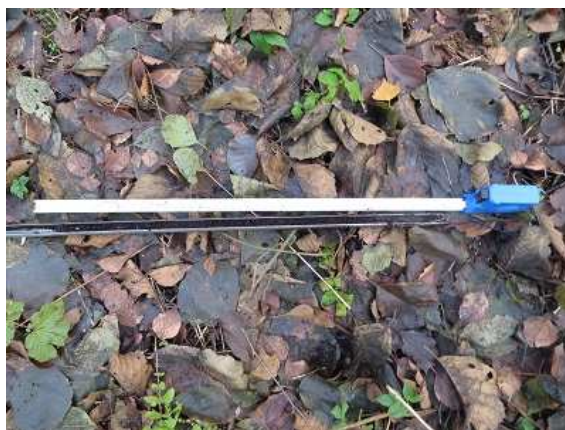
## TY304 eraldis 3

Tegemist ei ole lodu, vaid kuivendatud jänesekapsa-kõdusoo kasvukohatüübiga. Valmiv segapuistu.

1. Eraldis kuivendusest tugevasti mõjutatud, asudes vahetult kraavi ääres
2. Kuivendaja rekonstrueerimine ei suurenda negatiivset mõju, sest kõdusoo kasvukohatüüp on tekkinud pikaajalise kuivenduse tagajärjel
3. Negatiivse mõju vähendamiseks lisameetmeid ei ole vaja rakendada.
