# Hendrikhansu kivivare eemaldamine

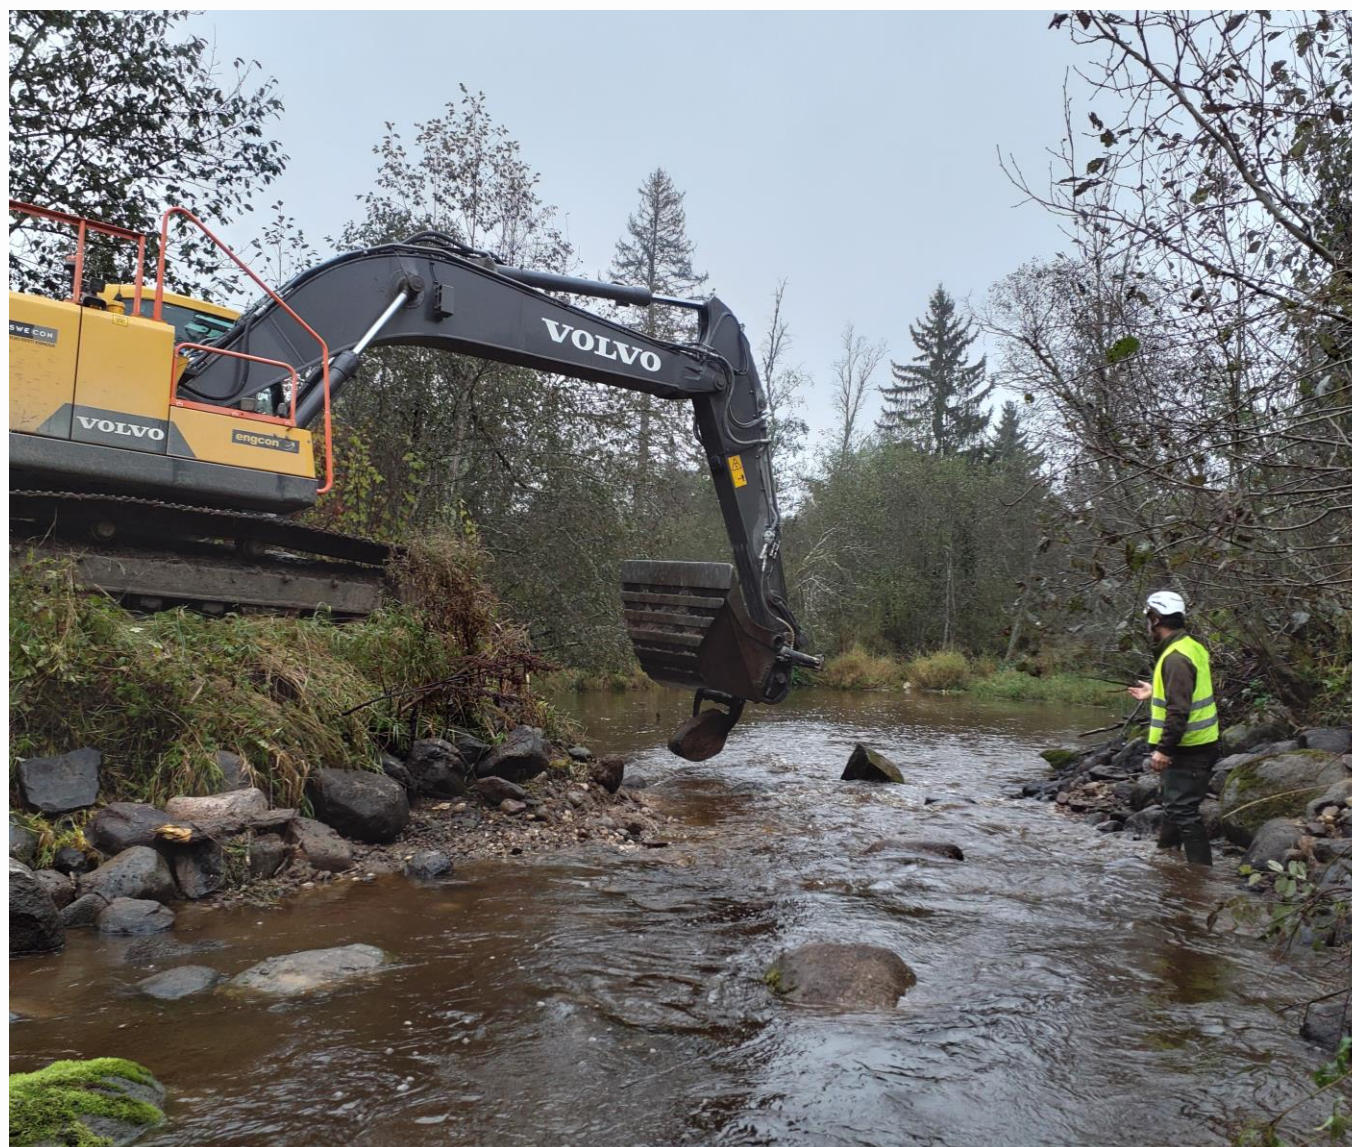
Ekskavaator kärestikku rajamas. Foto: Anett Reilent

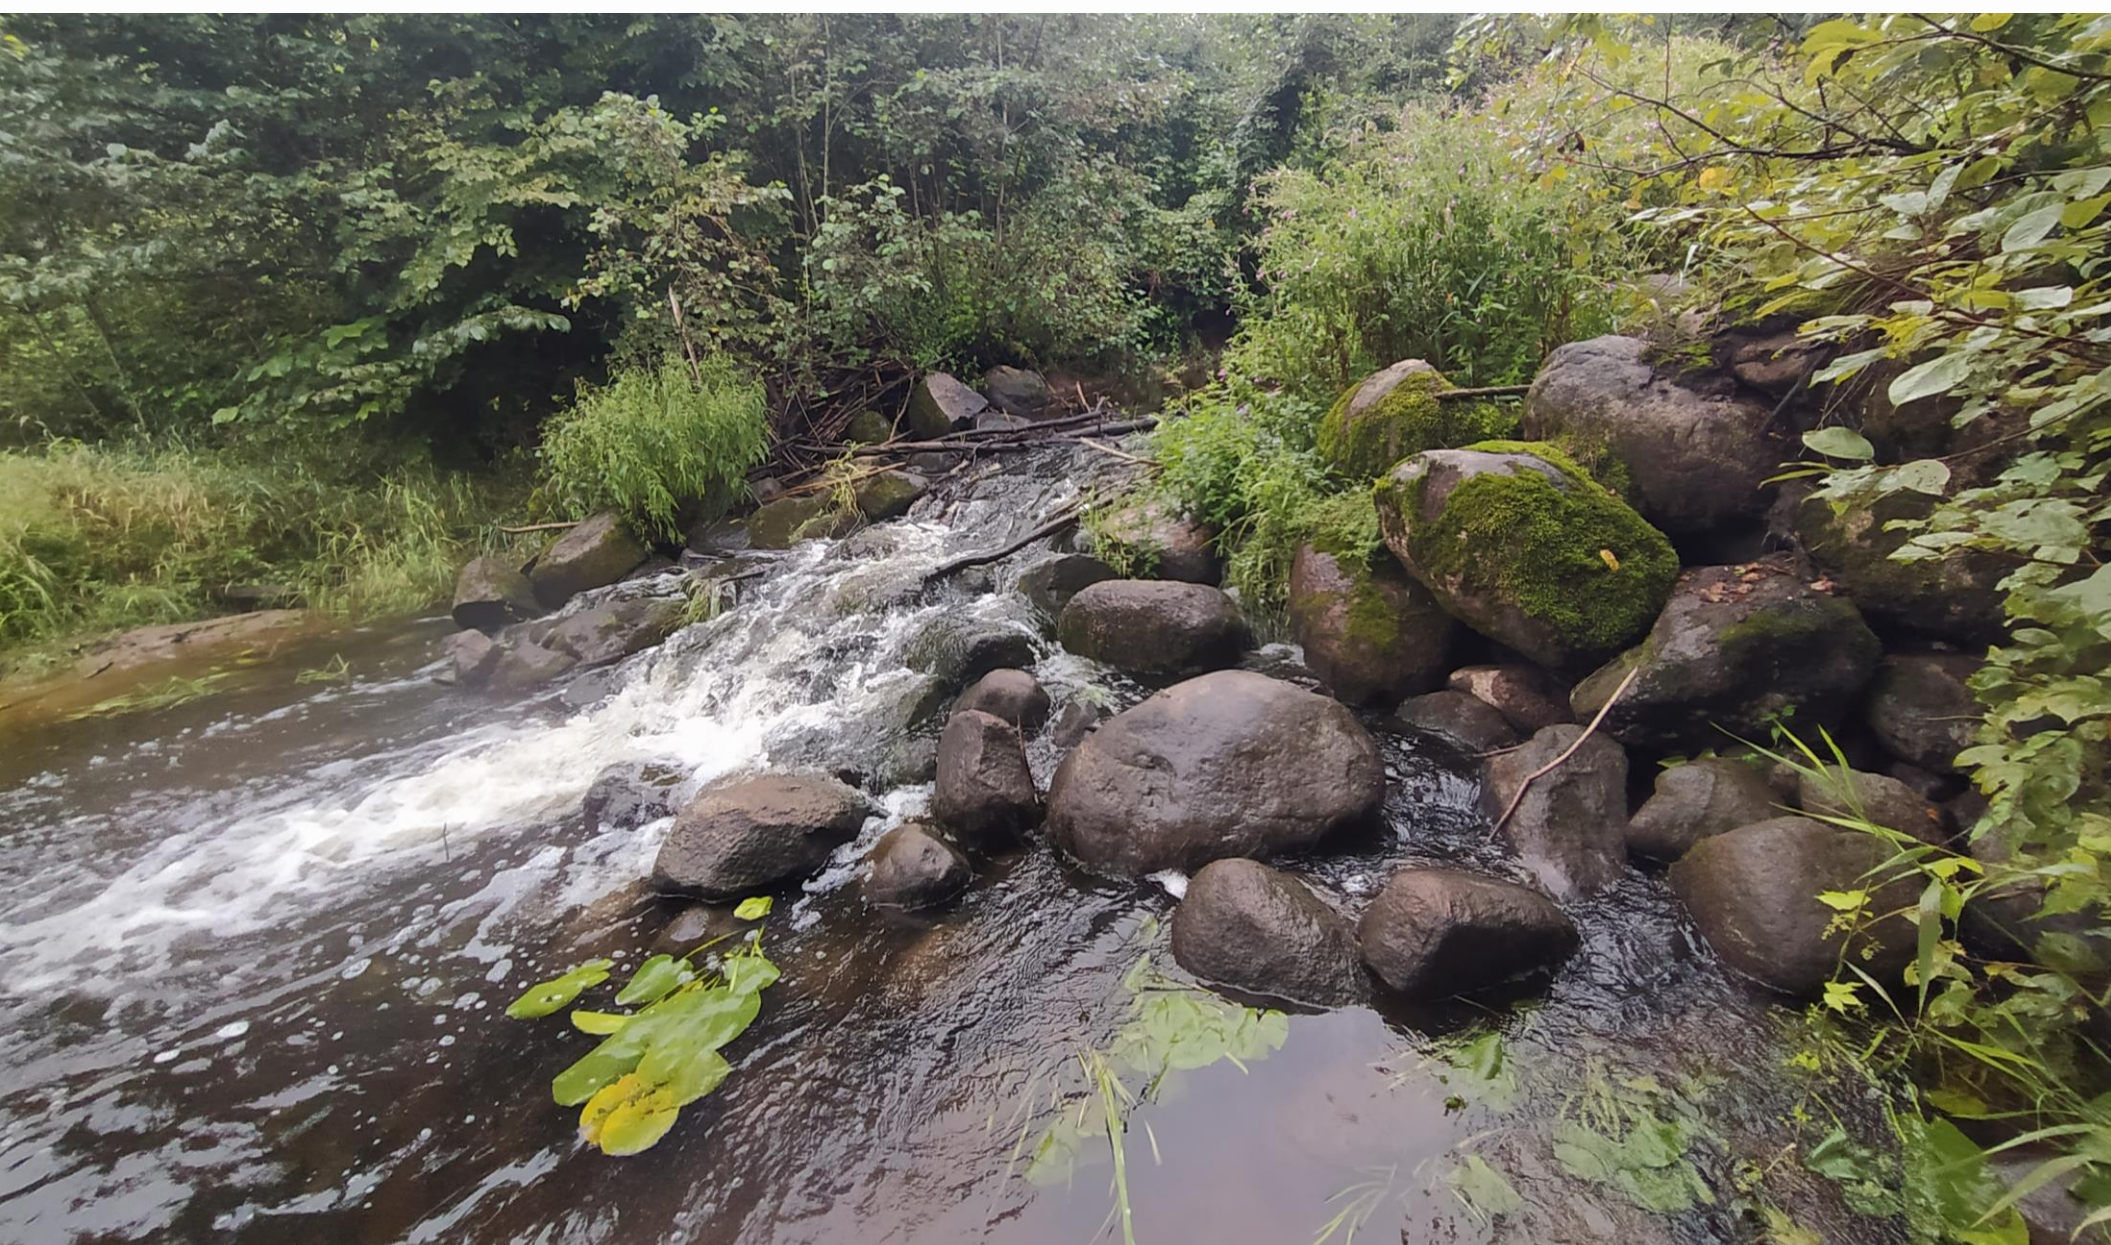
Hendrikhansu kivivare. Foto: RMK

Hendrikhansu ojas viidi kalastikulised eeluuringud läbi Pärnu jõestiku lõheliste inventuuri raames 2018. aastal. Uuringute tulemusel põhjustasid oja kesist seisundit kolm paisu. Hendrikhansu kivivare oli oja suudmest ülesvoolu esimene rändetakistus ning piiras seega kalastiku jõudmist kogu ülejäänud jõkke. Kuigi maakividest ülevoolu mõõtmised olid üsna väikesed, hinnati see kaladele ületamatuks rändetakistuseks.

Pais lammutati roomikekskavaatoriga ja maakivid, millest pais koosnes, paigutati jõesängi ümber nii, et moodustus umbes 20 meetri pikkune ühtlase languga kärestik. Rändetõkke eemaldamisega avanes elustikule ülesvoolu lisaks 1,41 km jõge - kuni järgmise, Hendrikhansu paisuni. Ka see rändetõke on plaanis lähiaastatel eemaldada.

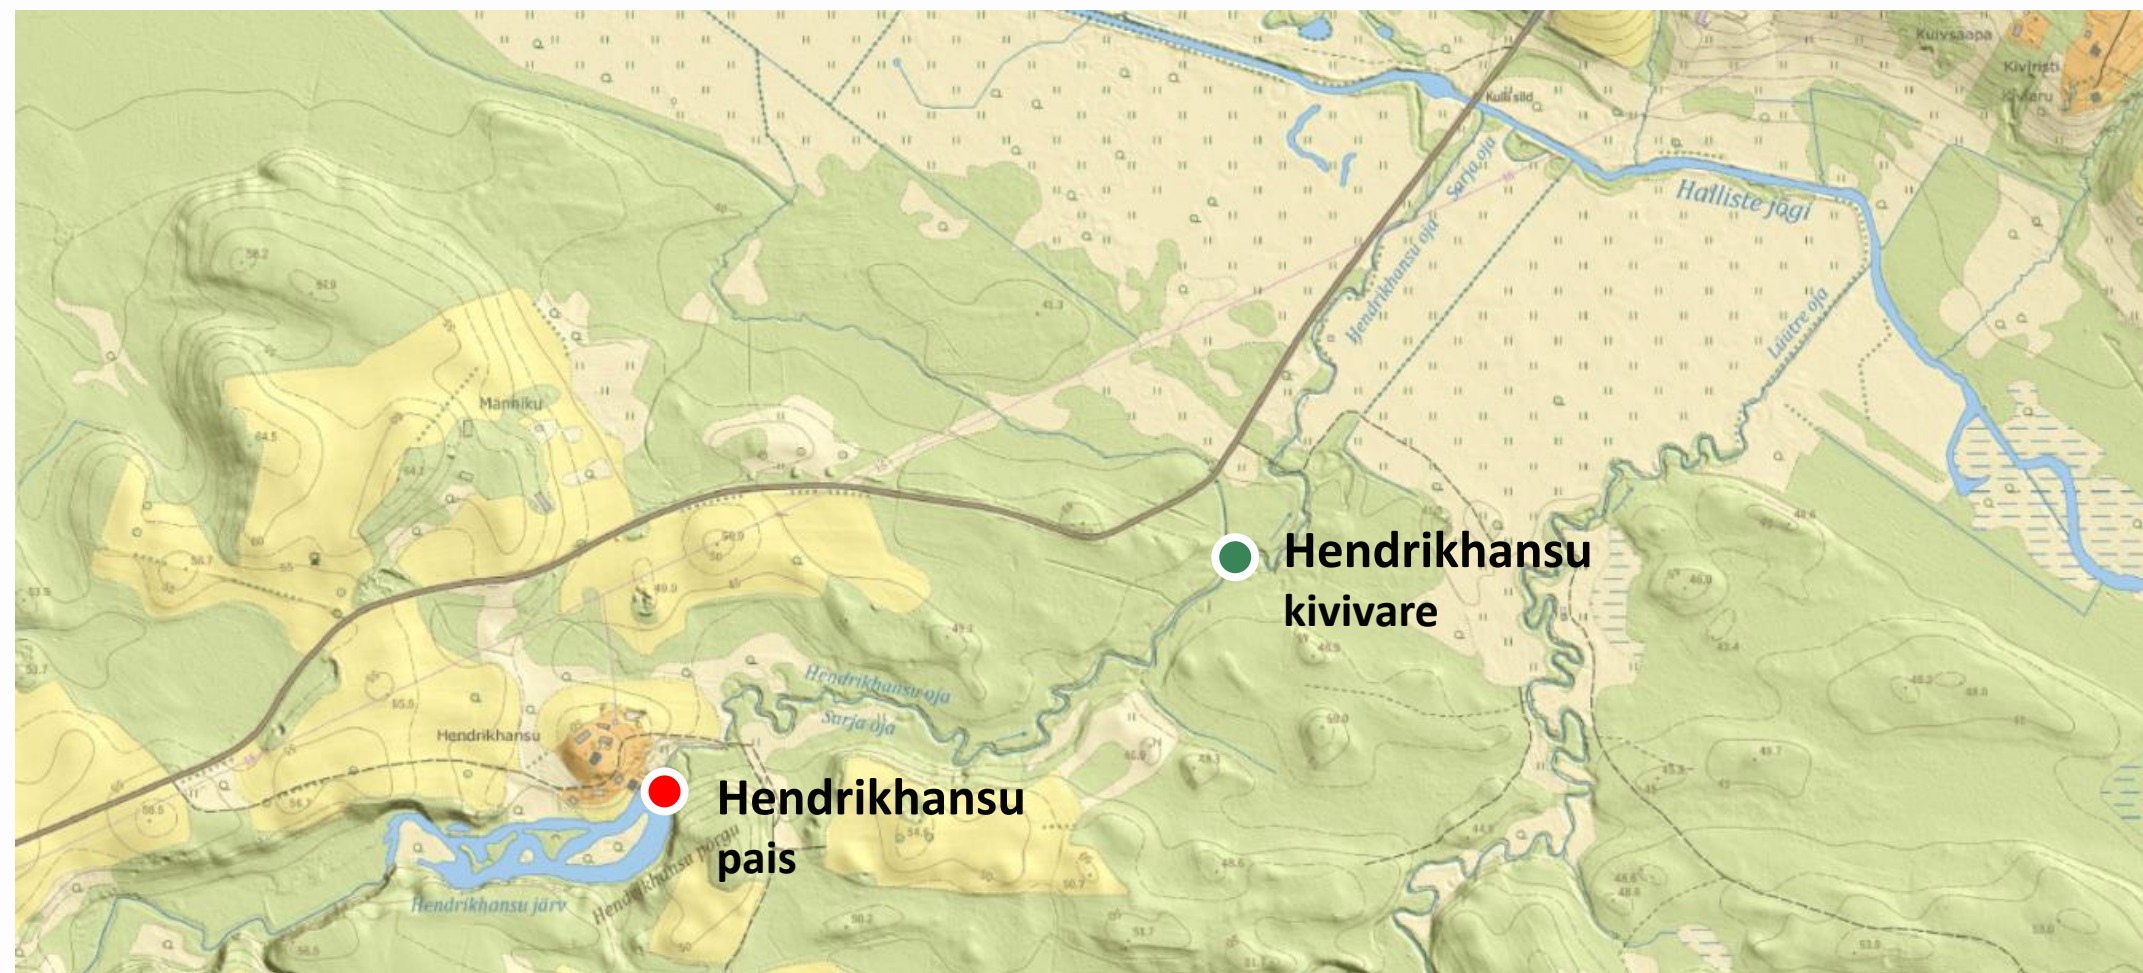
Hendrikhansu ojal on teinegi ja palju suurem rändetakistus – Hendrikhansu pais. Aluskaart: Maa- ja ruumiamet

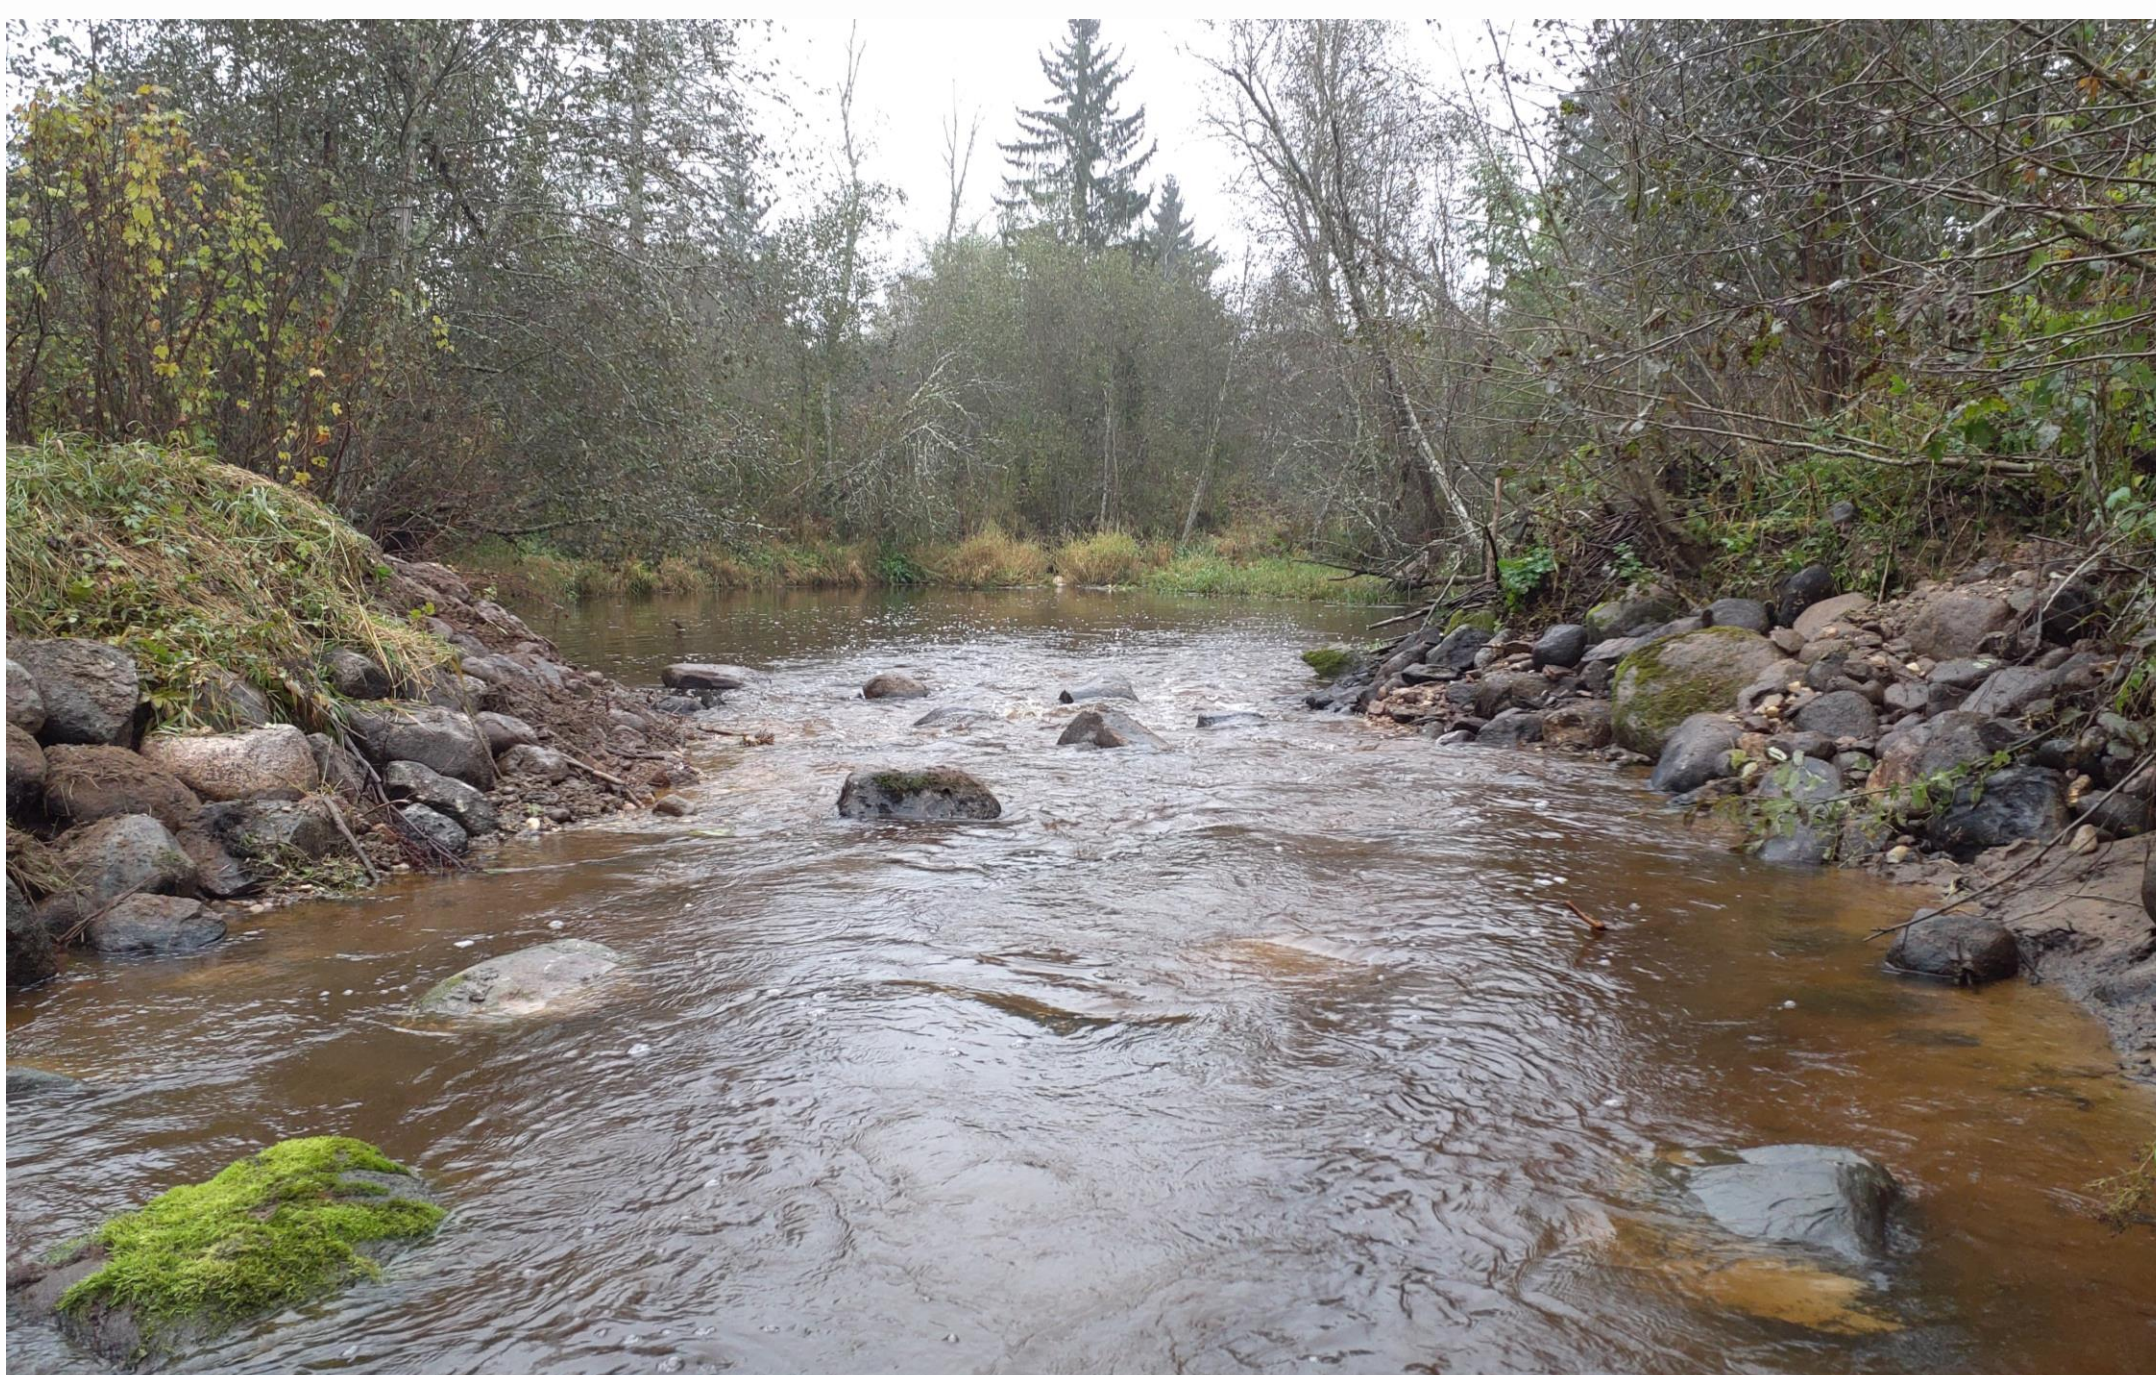
Kivivare kohale rajatud kärestik. Foto: RMK.
