# Jalase MKA soode taastamine

- Pindala: 226,2 ha
- Projekti valmimise aasta: 2023
- Tööde teostamise aasta: 2024
- Taastamistööde maksumus:
  - Ehitus: 111 719,49 €
- Projektteerija: OÜ Inseneribüroo STEIGER
- Ehitaja: OÜ Tekamer

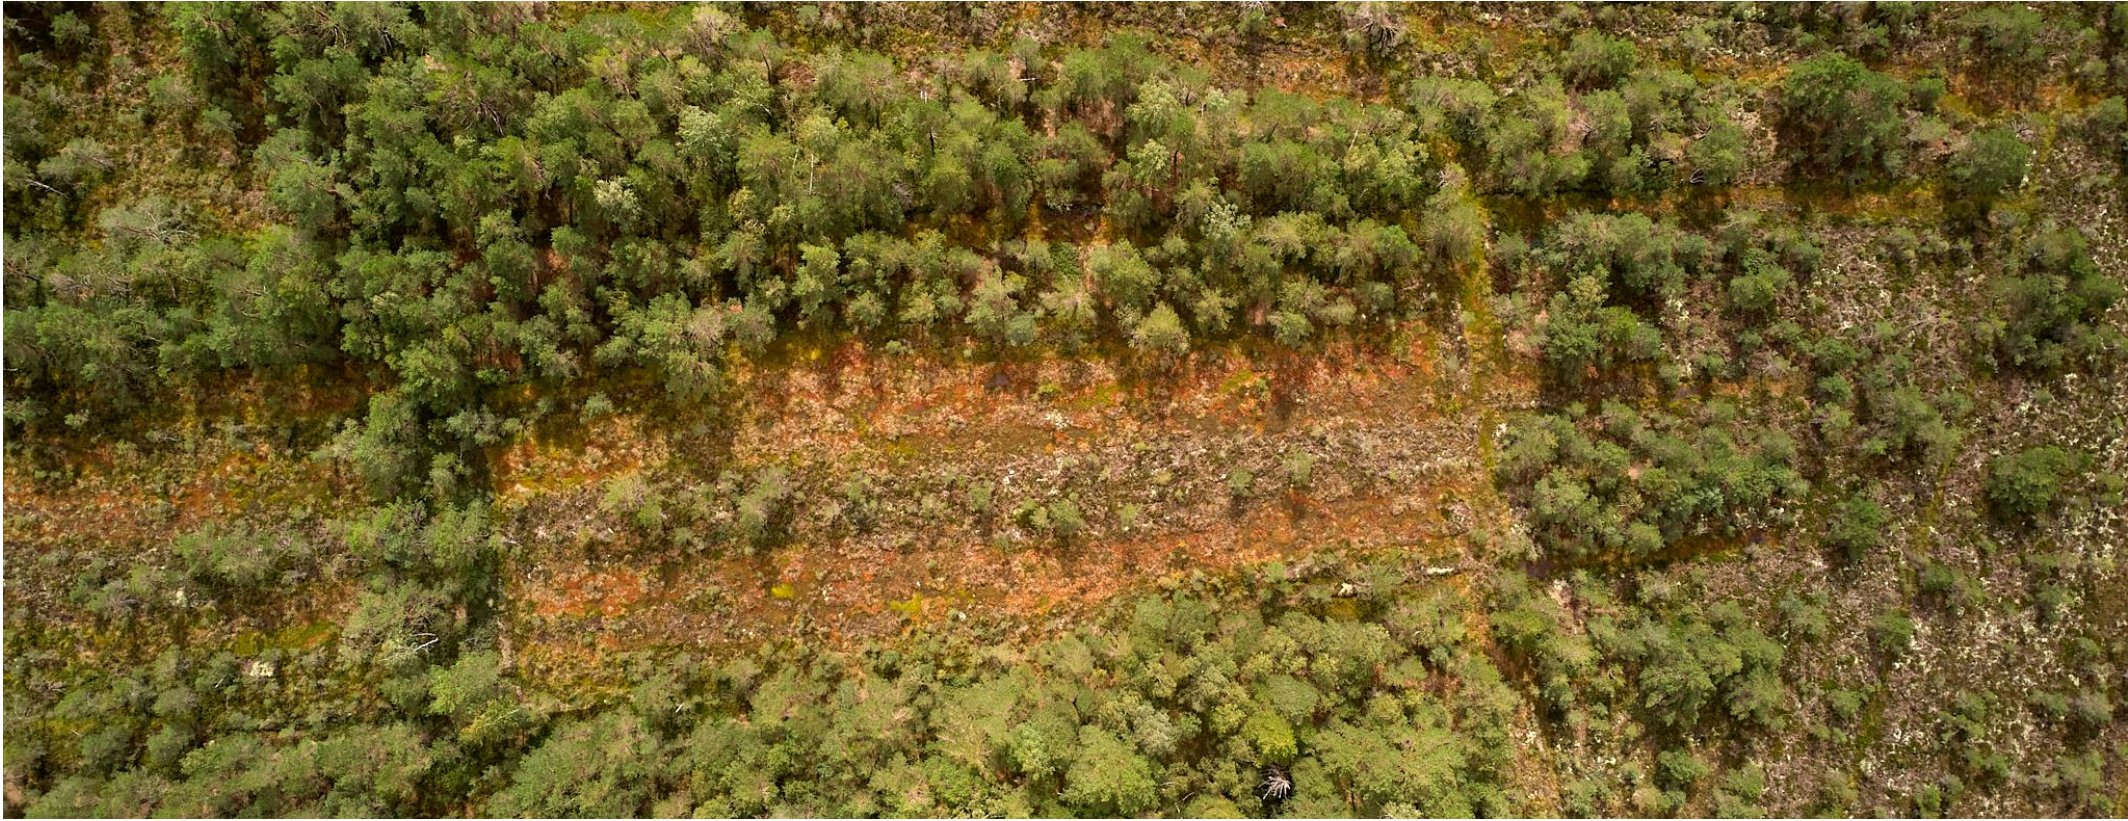
Vanad turbavõtuaugud enne taastamistööd. Foto: Jassu Hertsmann

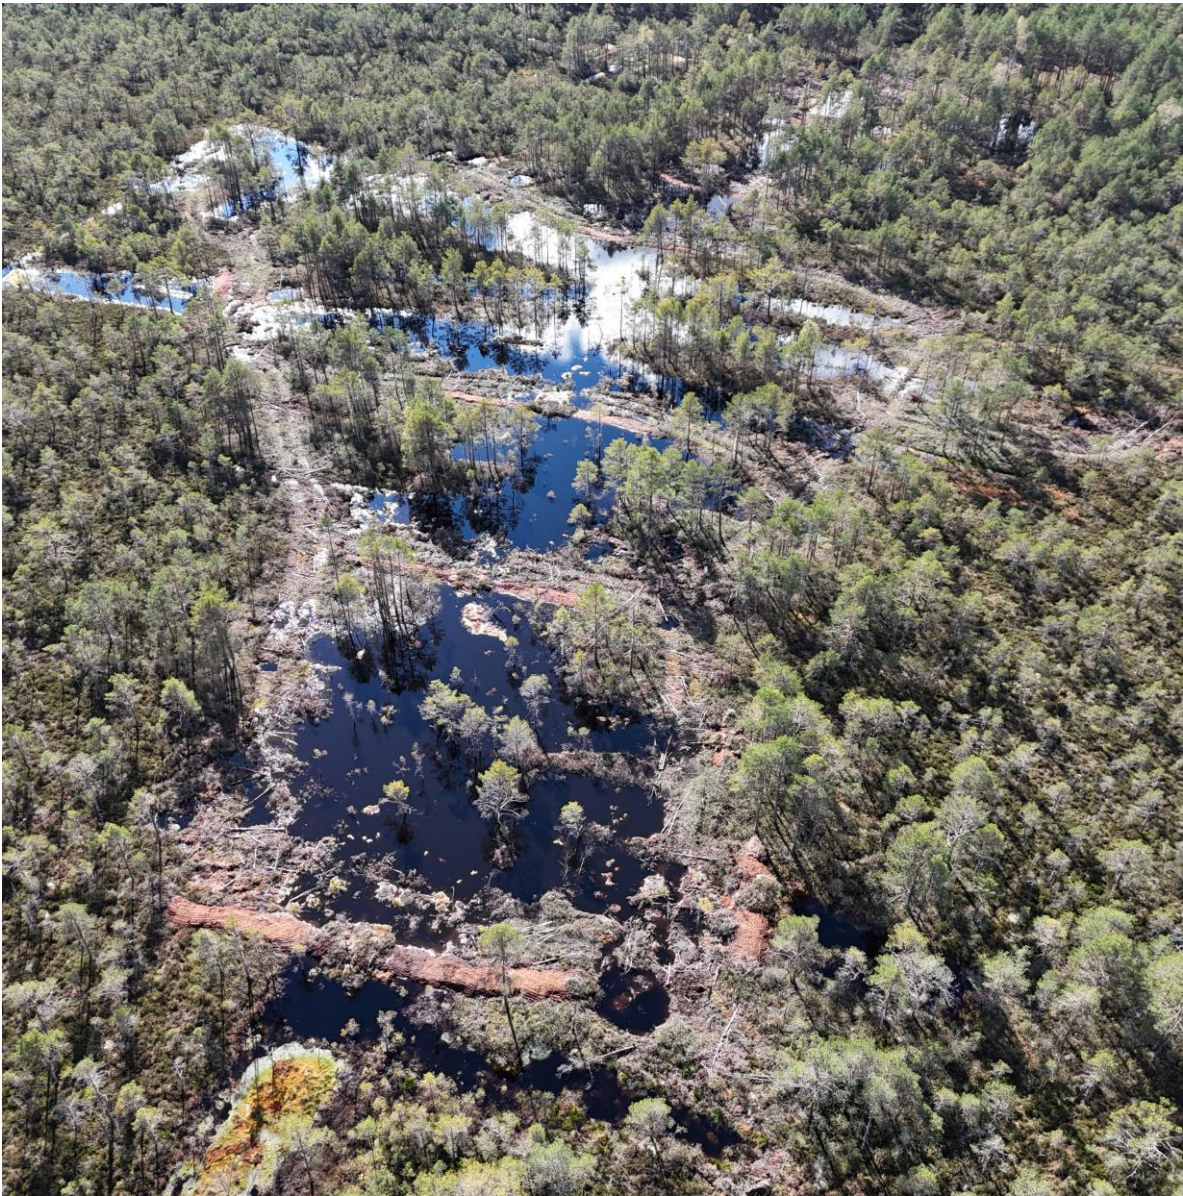
Aasta pärast taastamistööd on vanad turbaaugud täitunud veega. Foto: Triin Leetmaa

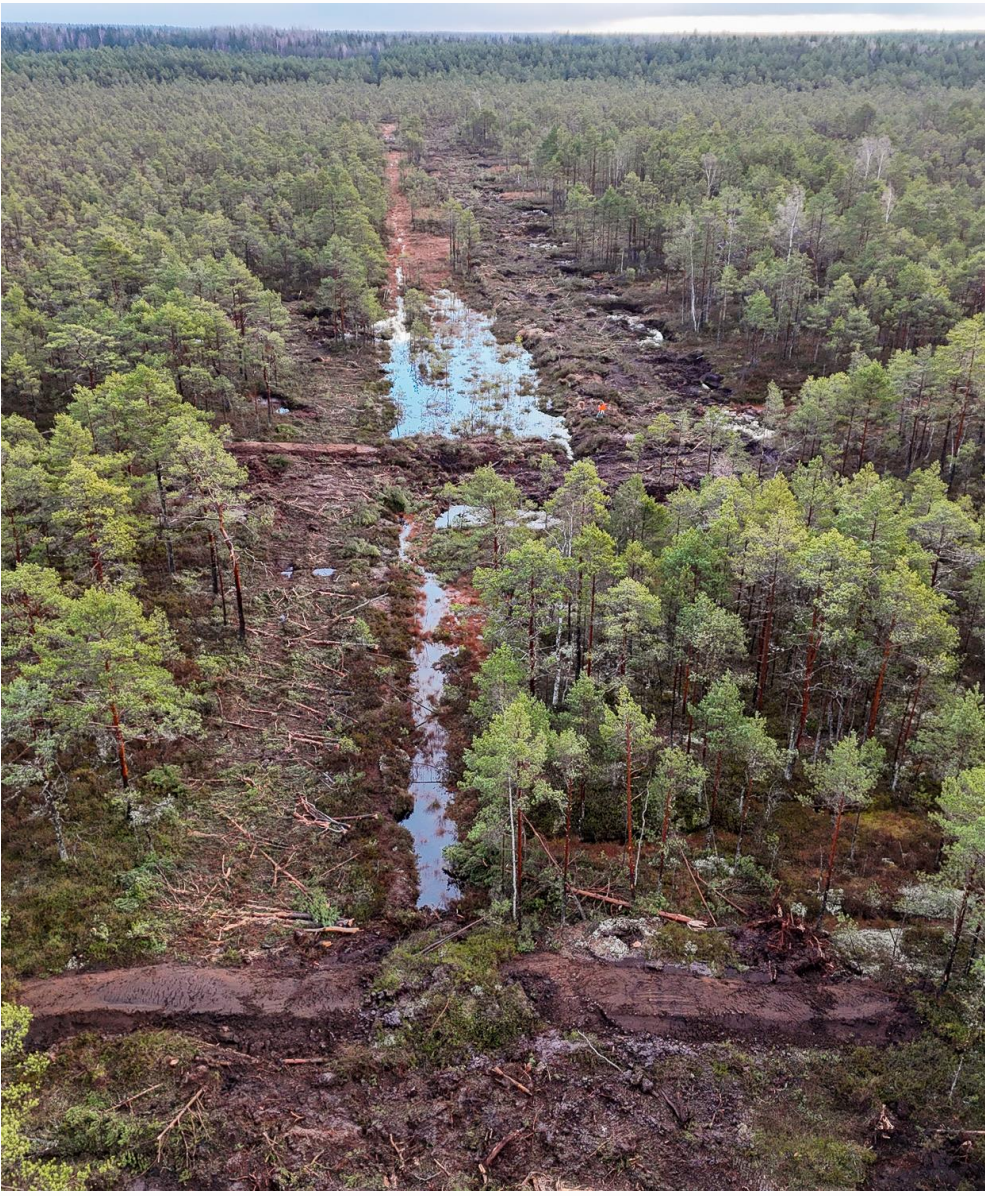
Pinnaspaisud ja liikumisteed vahetult pärast töid. Foto: Triin Leetmaa
