# Ruila tehiskärestiku rajamine

- Tervendatud veekogu pindala: 2,3 ha
- Projekti valmimise aasta: 2023
- Tööde teostamise aasta: 2024
- Taastamistööde maksumus:
  - Ehitus: 137 524,42 €
- Projekterija: Inseneribüroo Urmas Nugin OÜ
- Ehitaja: BauEst OÜ

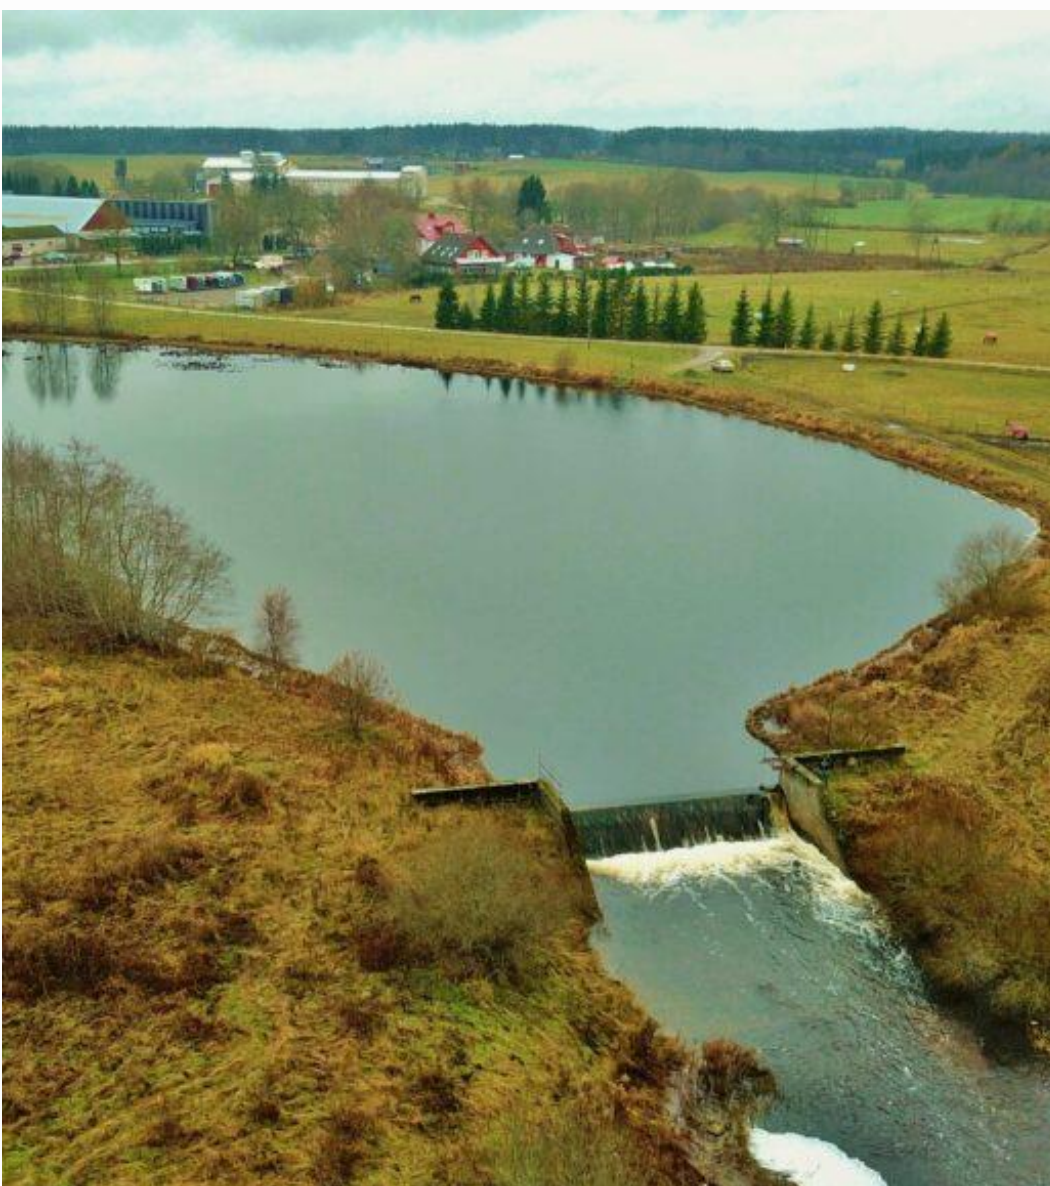
Uurimistööde käigus selgus, et raudbetoonist valmistatud Ruila pais oli rahuldavas seisundis, vaid teenindusplatvorm ning terasest piirded olid halvas seisundis või osaliselt hävinud. Paisjärv oli halvas seisundis ja hooldamata. See oli osaliselt kinni kasvanud ning järve põhjas lasus ulatuslik settekiht, kohati enam kui 1 m paksune. Ala- ja ülavee tasemete vahe oli üle 1,5 m suurune.

Ruila pais ja paisjärv enne töid. Foto: RMK

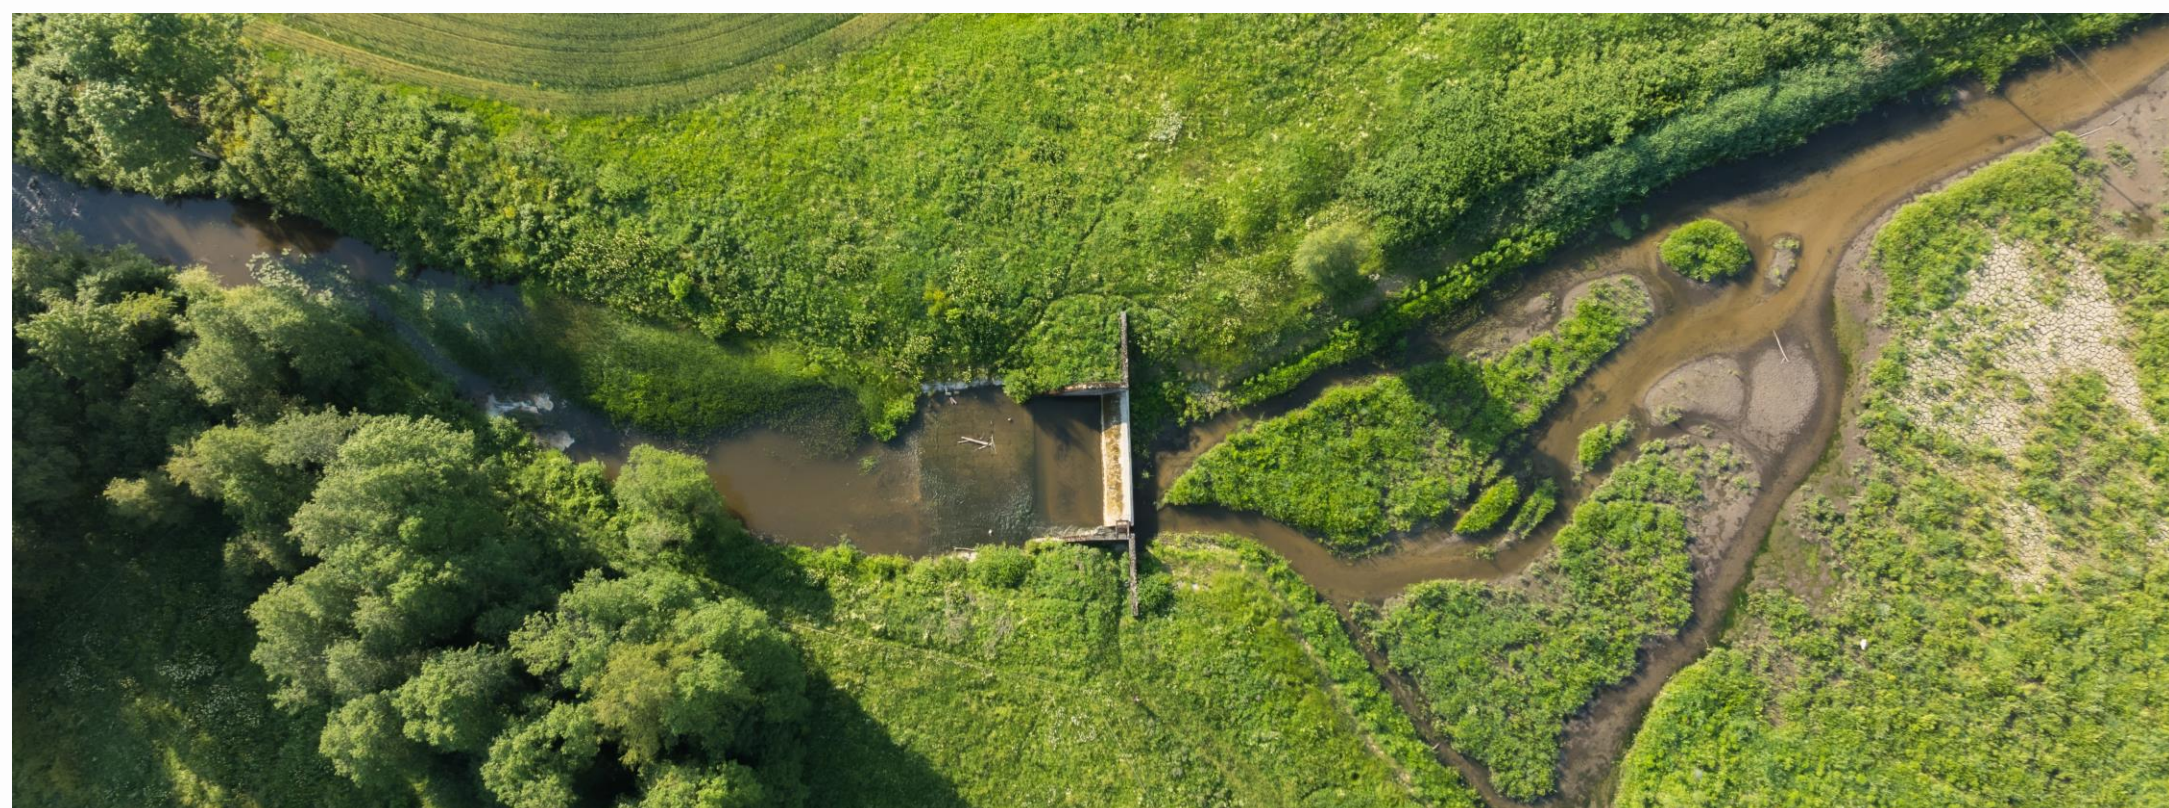
Ruila pais ja tühjaks lastud paisjärv enne töid. Foto: Arno Mikkor

Taastamistööde keskmeks oli Ruila paisu asendamine 300 m pikkuse tehiskärestikuga, et tagada kaladele paremad rände tingimused. Tööd algasid paisjärve järk-järgulise tühjendamisega, jälgides, et setete väljauhtumine oleks minimaalne. Paisjärve alale ja veelaskme kõrvale rajati ajutised geotekstiiliga kindlustatud möödavoolukanalid, et järv tühjendada ning ehituse ajal tööala kuivana hoida. Kärestiku voolusäng rajati muutuva languga ja väljakaevatud pinnasest kujundati paremkaldale kaldavall. Jõe põhi ja kaldad kindlustati lubjakivi killustikuga ning sāngi paigutati voolu rahustamiseks kive. Jõe kaldalt eemaldati mittetoimivad tuletõrje veevõtukohta rajatised, mis asendati ohutusnõuetele vastavate veemahutitega. Vana betoonpaisu lammutuse ja paisjärve ala pinnasega täitmise tööd viis läbi Saue vald ja kattis ka kaasnevad kulud.
