# Viisu soo taastamine

- Pindala: 117 ha
- Lähteülesande valmimise aasta: 2023
- Tööde teostamise aasta: 2024
- Taastamistööde maksumus:
  - Ehitus: 17 382,07 €
- Projekterija: RMK lähteülesande põhjal
- Ehitaja: Tekamer OÜ

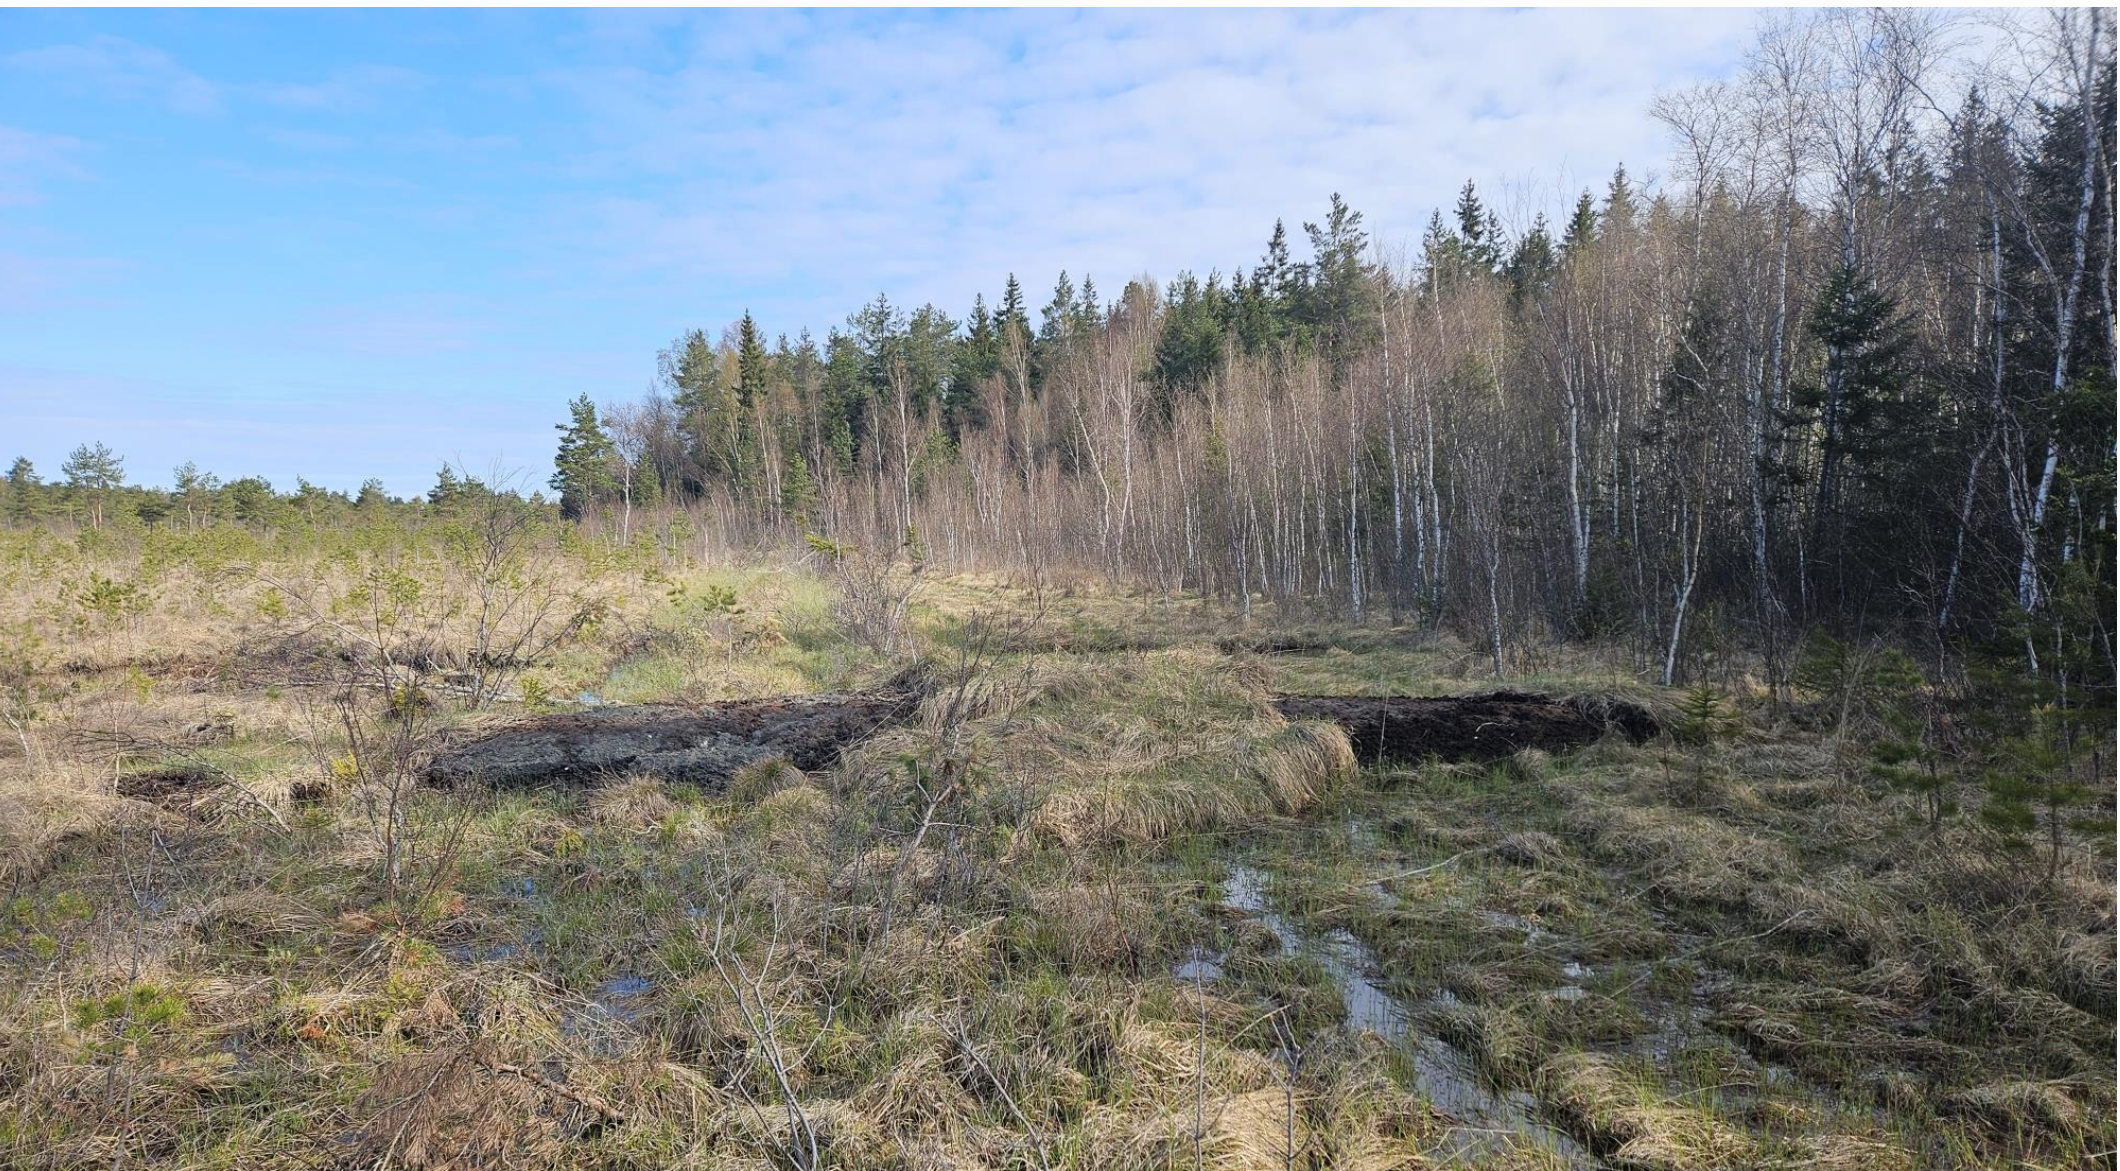
Viie meetri pikkune pinnaspais. Foto: Triin Leetmaa

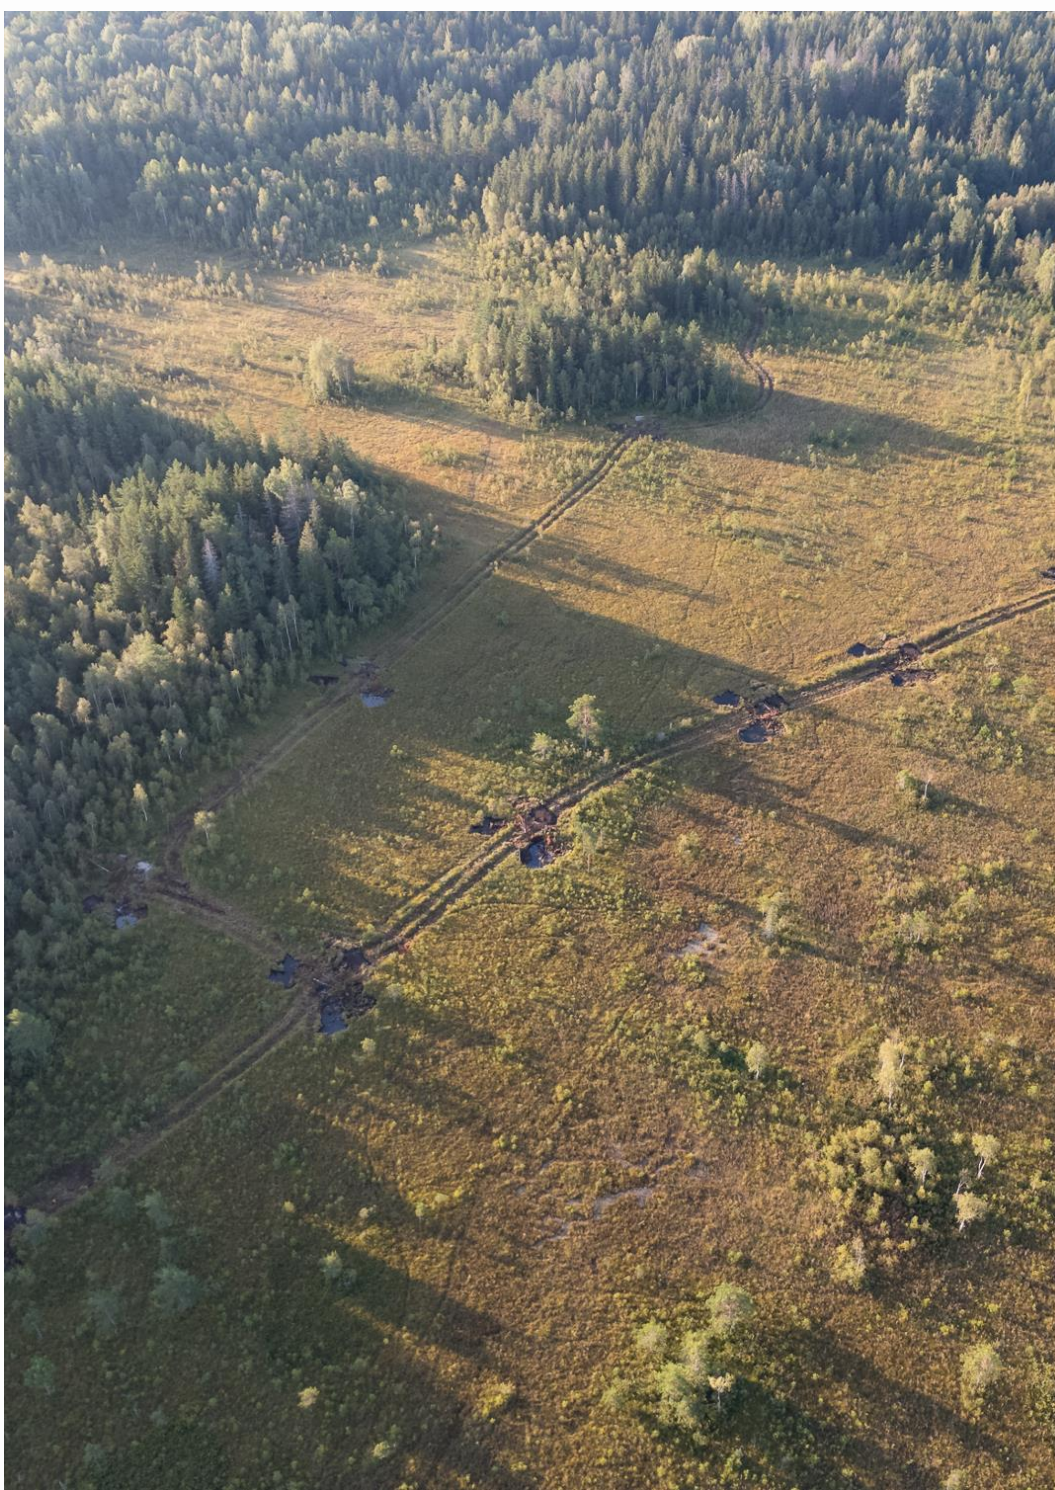
Paisudega suletud madalsoo kraavid ja masinate liikumisjäljed. Foto: Triin Leetmaa
