# Ala-Raudsepa veskipaisu likvideerimine

## FAKTILEHT

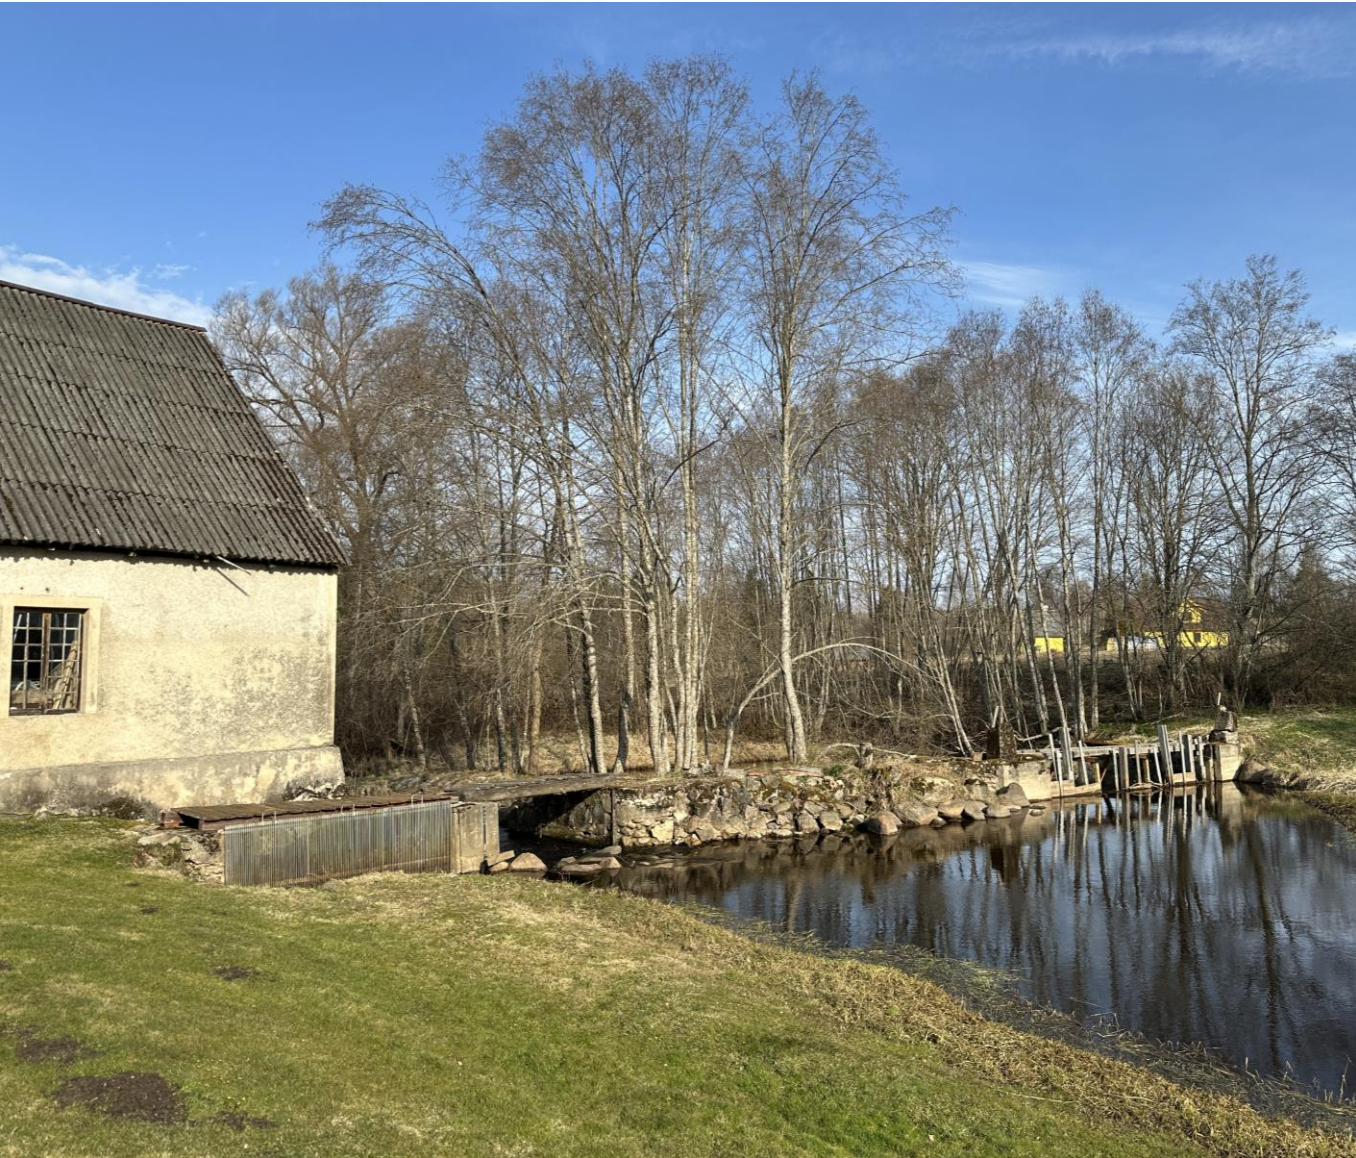
Ala-Raudsepa veski ja endine veskipais. Foto: Ahti Bleive

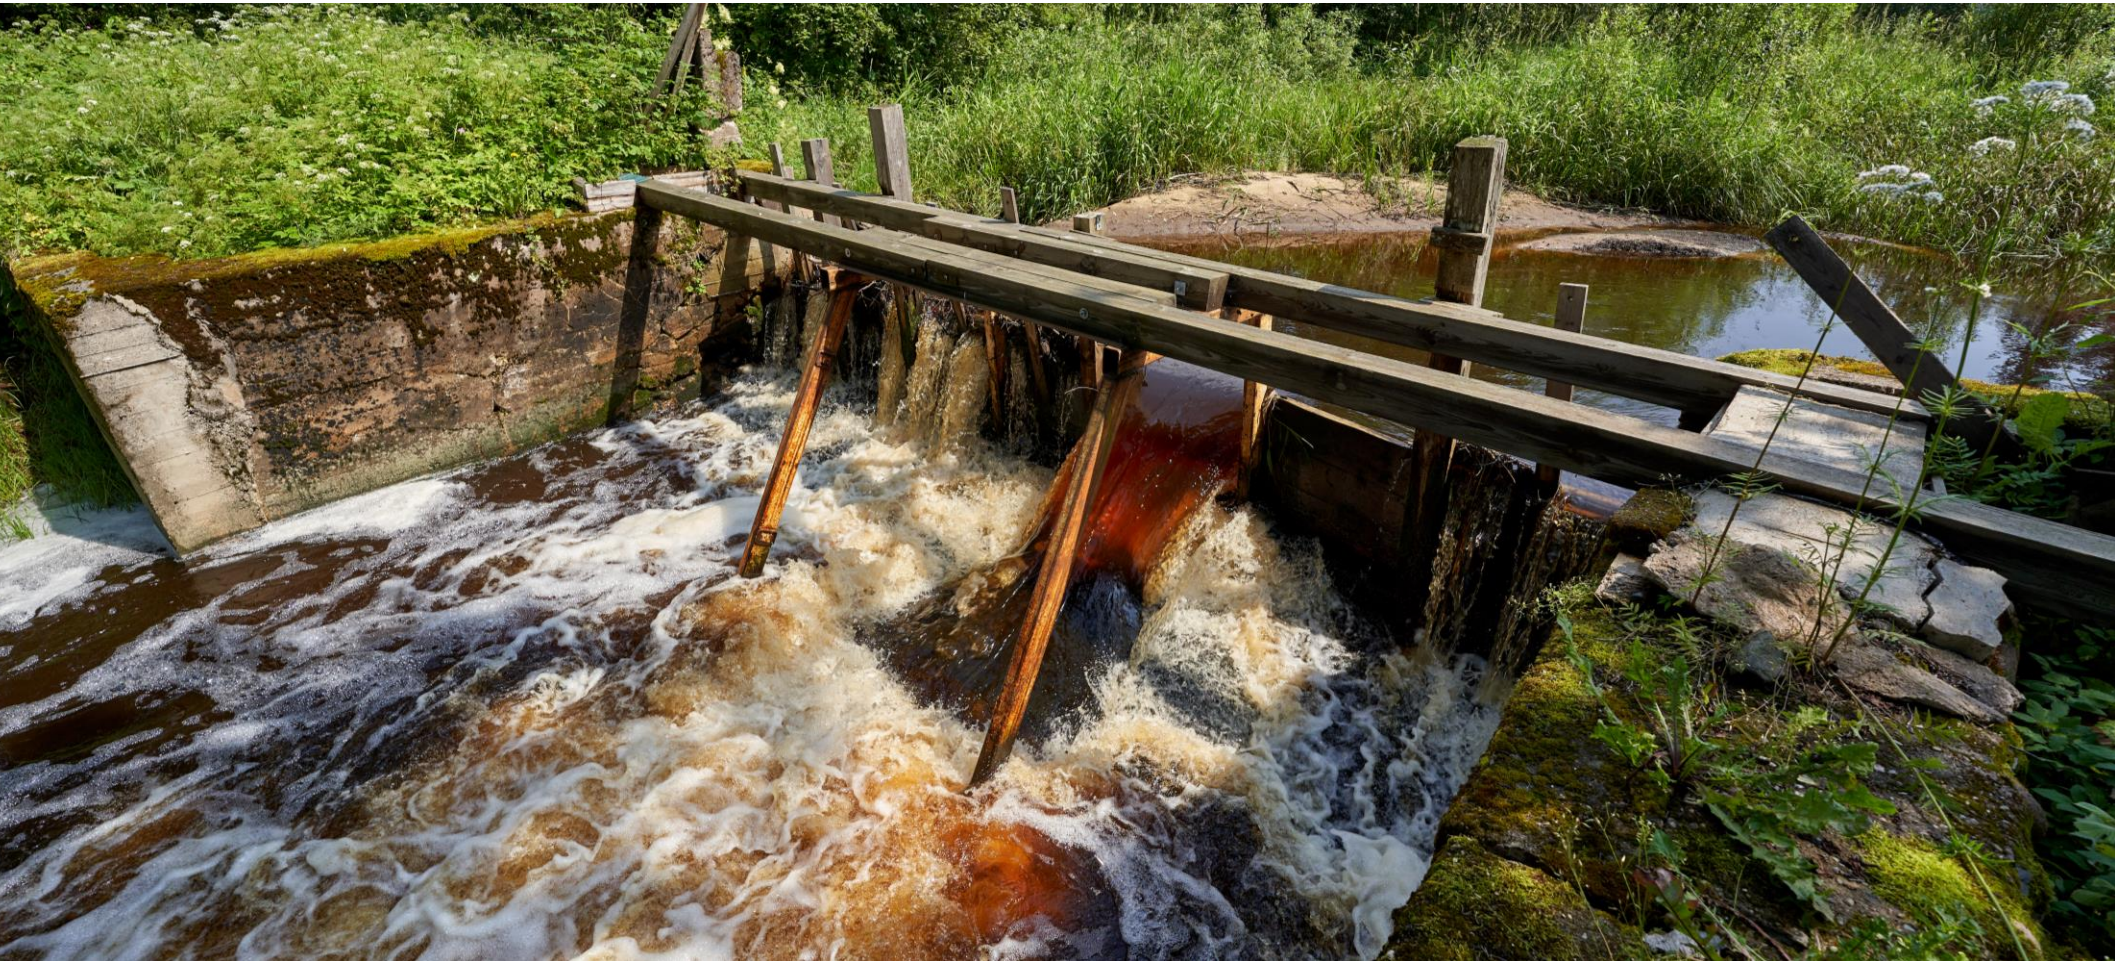
Vana pais oli kehvas seisus, aga kaladele siiski ületamatu rändetõke. Foto: Jassu Hertsmann

Ala-Raudsepa paisu konstruktsioonid lammutati, vana veskikanal suleti betoonseintega, varasemalt rajatud kalapääs täideti mineraalse pinnasega ja kogu vesi suunati ühte voolusängi (jõe parempoolne haru). Paisu ja paisutuse mõjualas jõesängi nõlvad kindlustati maakividega ja jõesäng taastati looduslikult kiirevoolulise ja kivise põhjaga lõiguna, kuhu lisati mõned voolurahustuskivid. Kogu tööala korrastati ja tehti vajalikud haljastustööd.

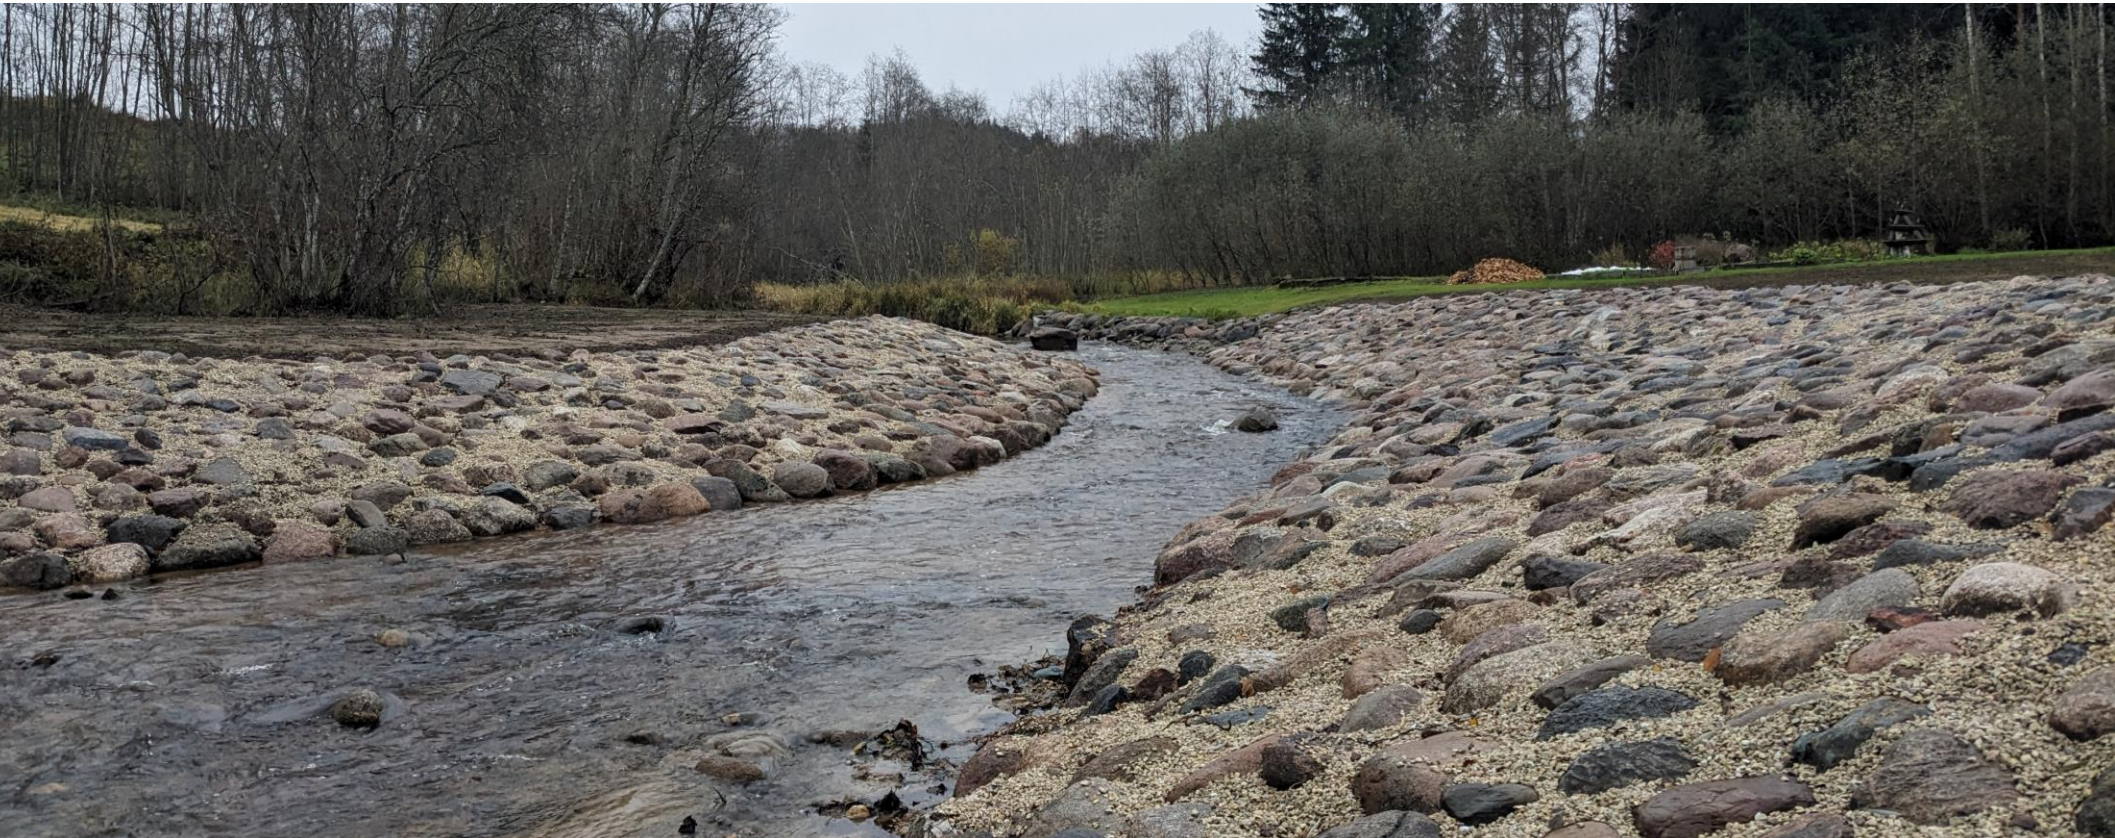
Paisutuse alanemise järel paljastus looduslik kivine jõepõhi. Foto: Mihkel Järveoja

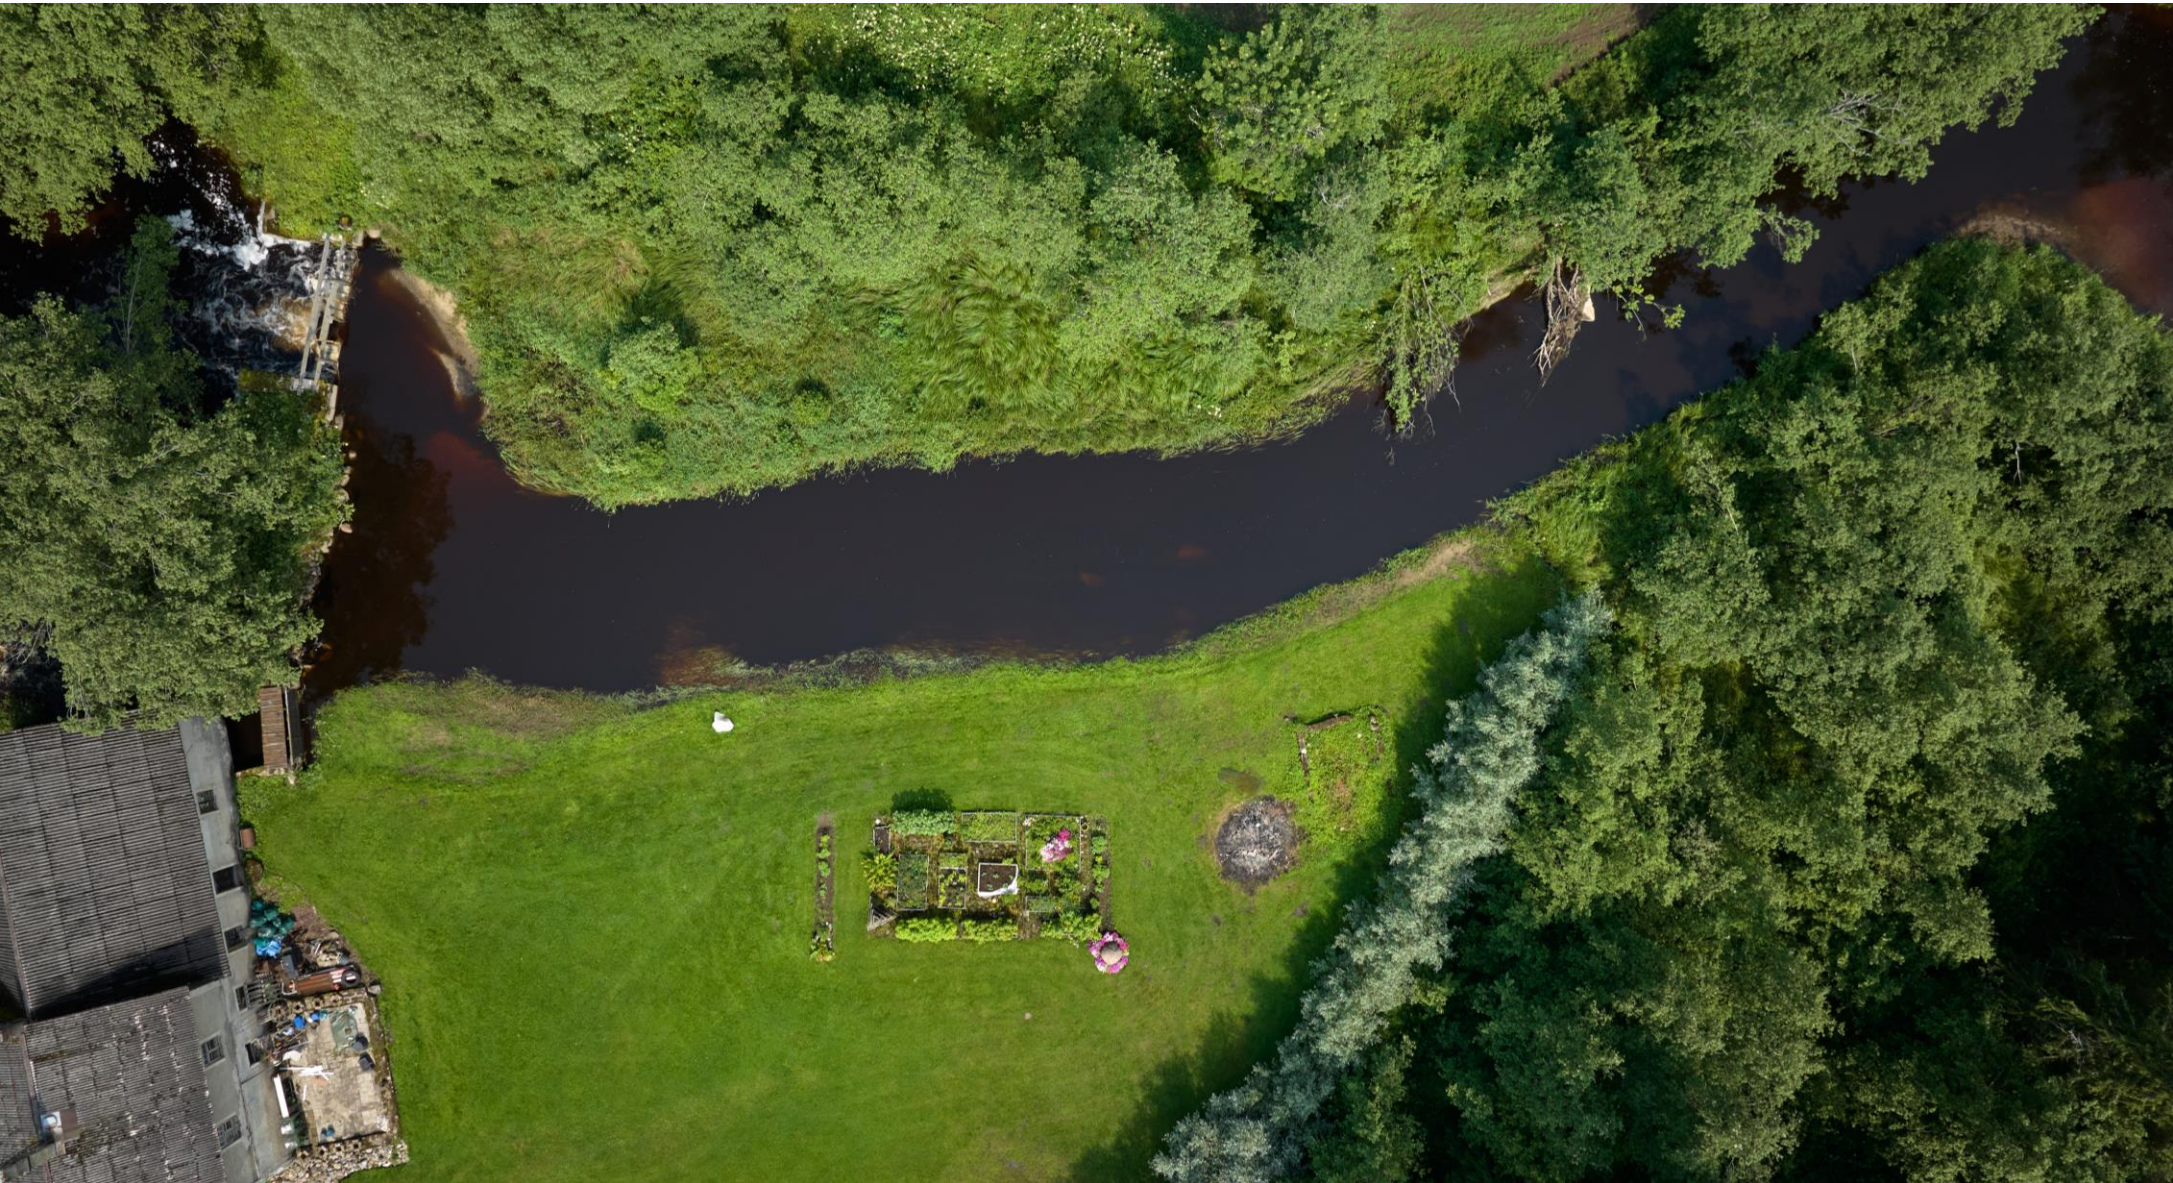
Pärlijõe paisutatud jõesäng Ala-Raudsepa paisu taga. Foto: Jassu Hertsmann

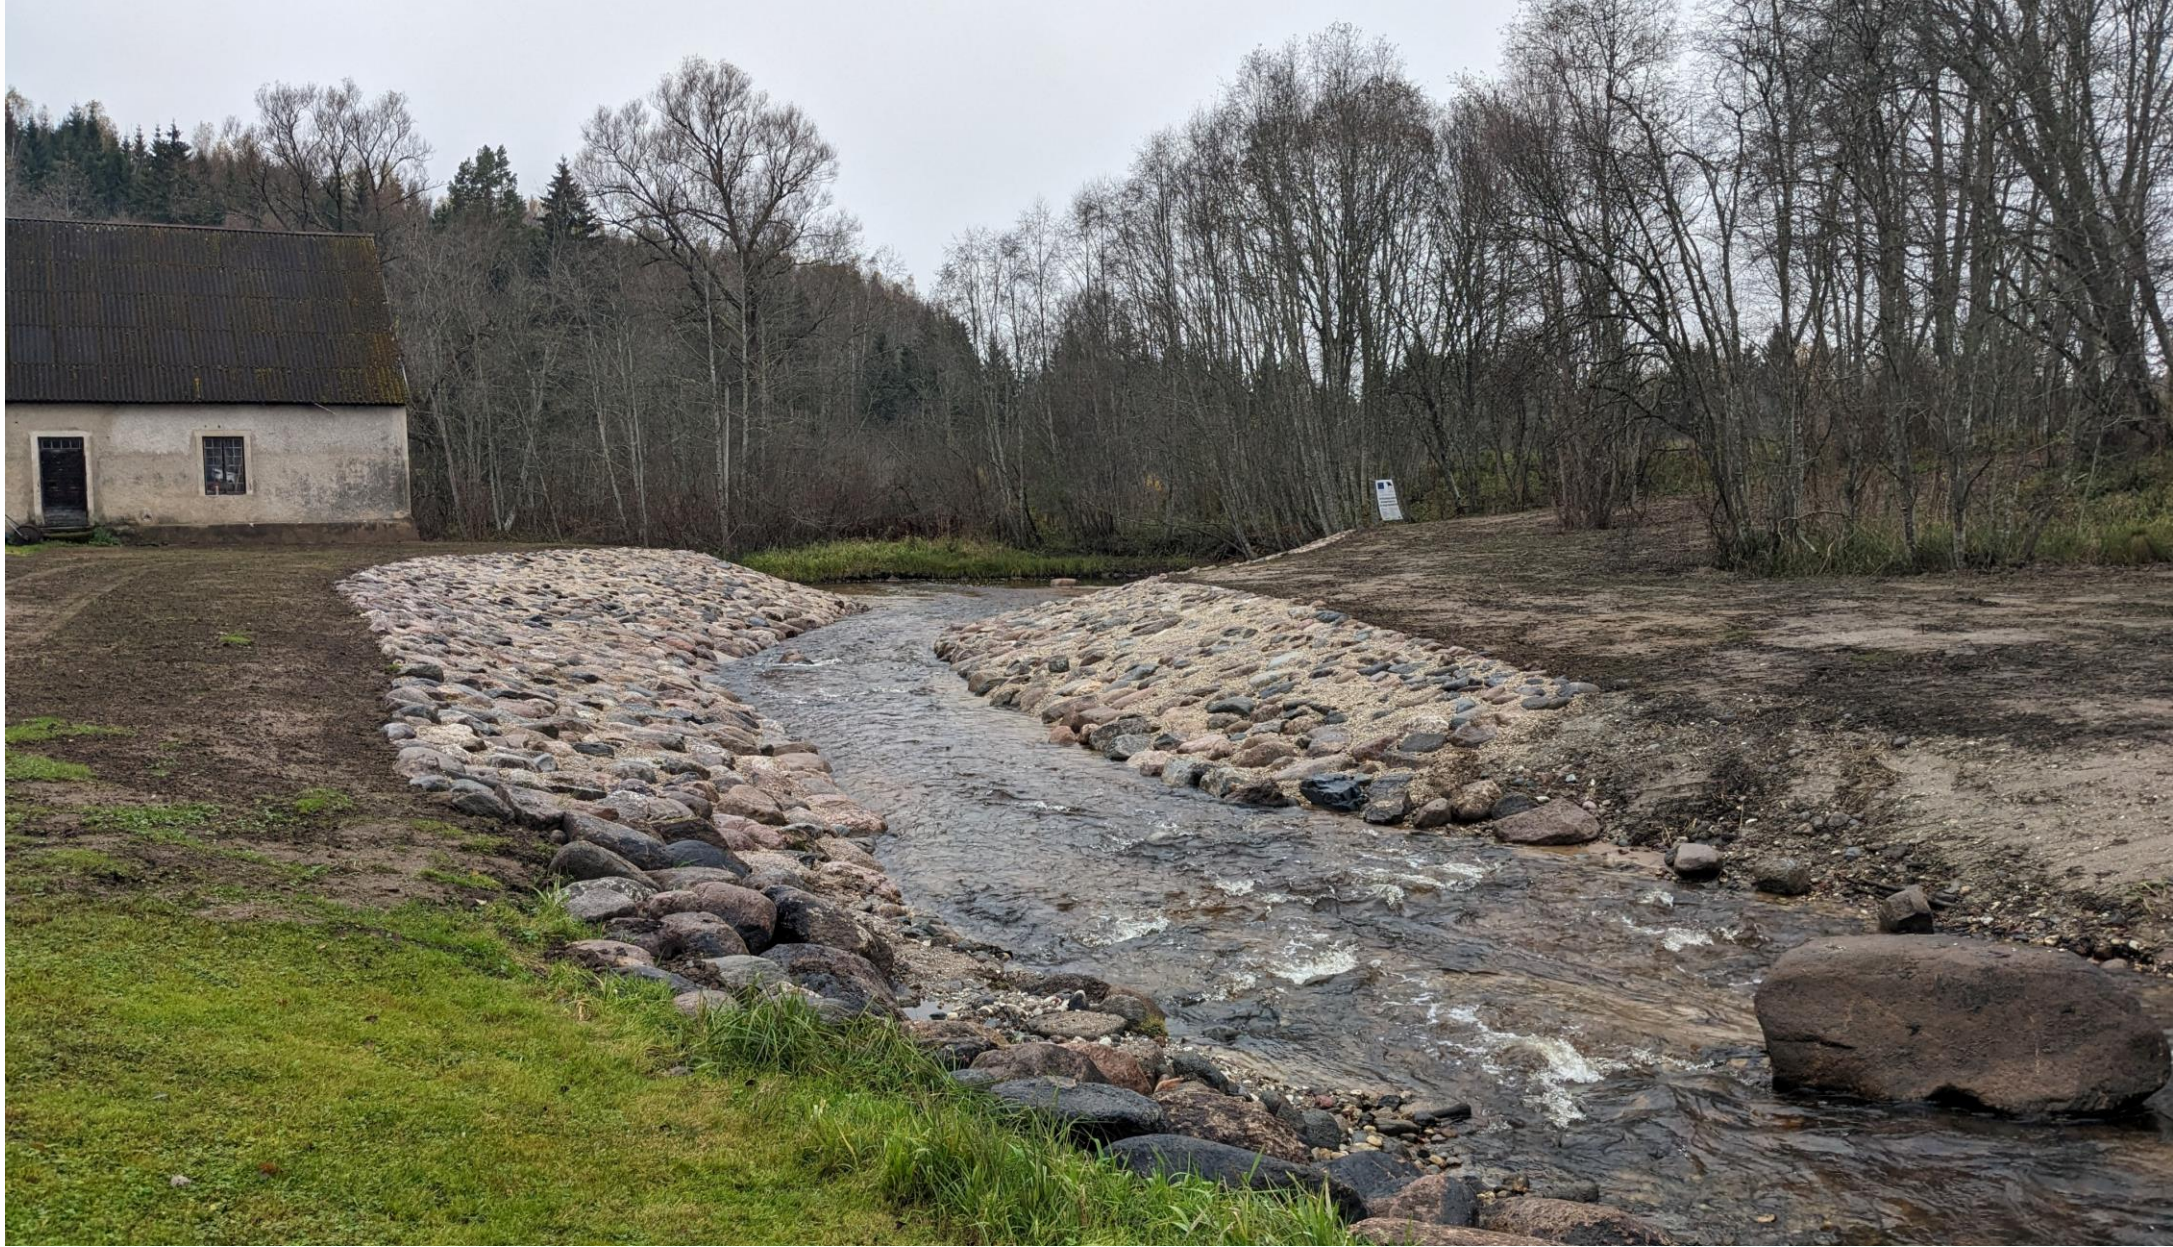
Pärlijõe taastatud jõesäng ja eemaldatud Ala-Raudsepa pais. Foto: Mihkel Järveoja
