# Maarjapeakse soo veerežiimi taastamine

## FAKTILEHT

## TAASTAMISTÖÖDE EESMÄRK

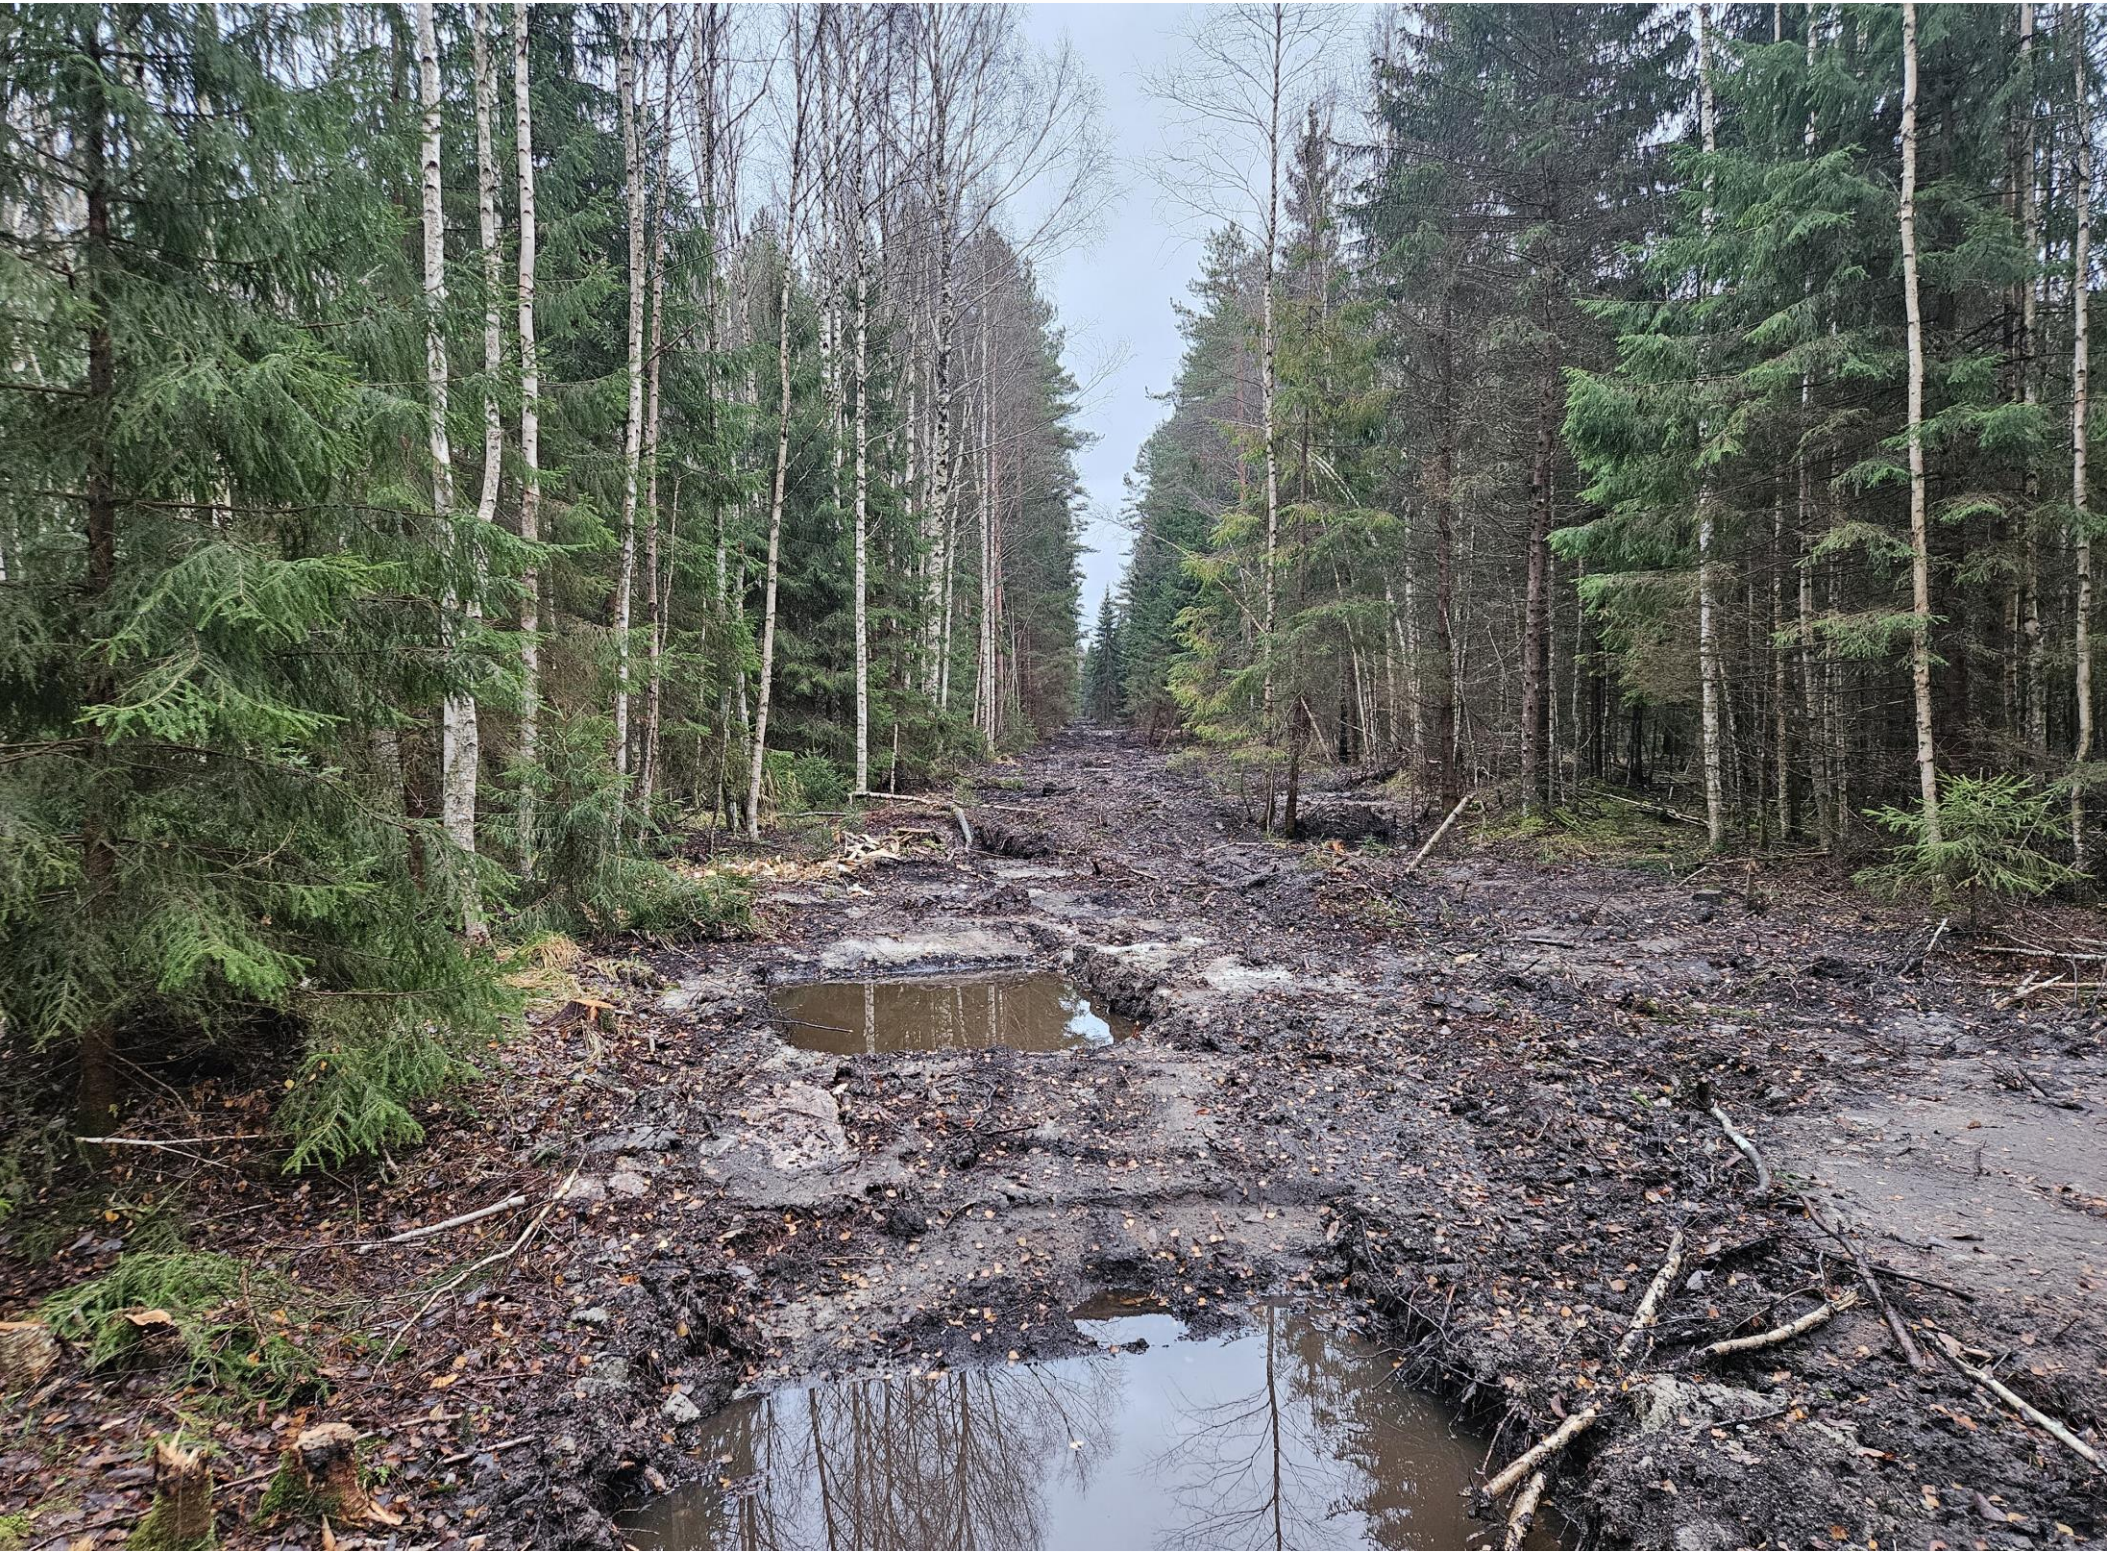
Kraavivall on täidetud tagasi kraavi. Puudu jääv pinnas võetakse kraavi ja paisude vahetust lähedusest selliselt, et kaeved ei tekita uut voolunõva. Foto: Ants Animägi

Ettevalmistavate töödena viidi läbi trassiraiade suletavate kraavide sängides ja pinnasevallipoolsel kraavi perval. Raiutud puitmaterjal toodi metsast välja. Kraavid suleti ühte tüüpi pinnaspaisudega ja ehituseks vajaminev pinnas kaevati kraavi vahetust lähedusest. Olemasolevad kraavivallid likvideeriti ja seda pinnast kasutati kraavide täitmiseks paisudevahelistel lõikudel. Mõned kraavide lõigud täideti pinnasega kogu ristlõike ulatuses. Eemaldati üks truup. Puistu kujundusraieid ei tehtud.

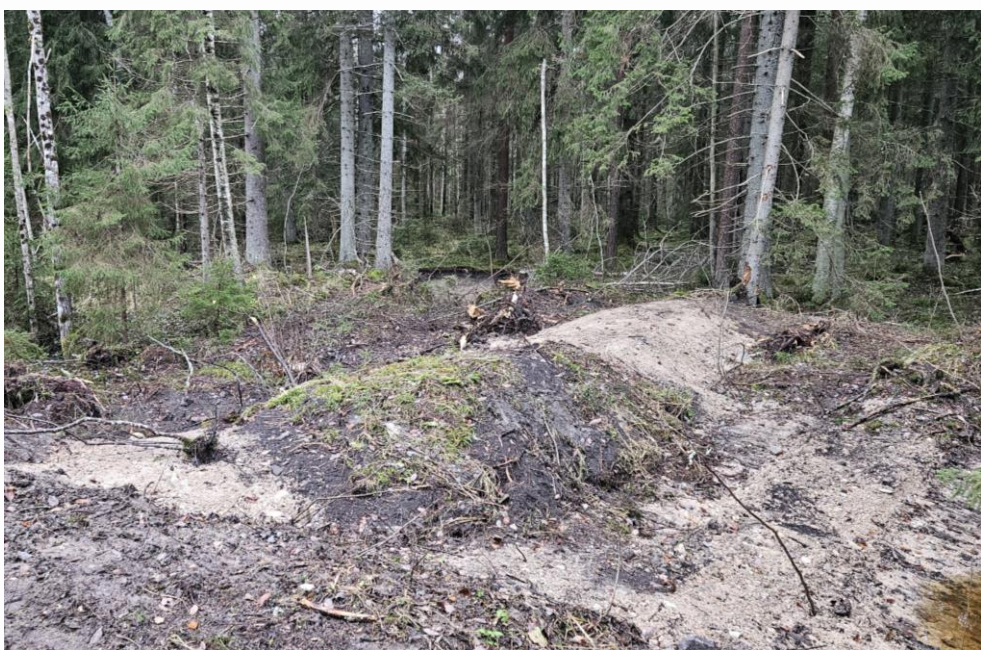
Taastamisalale olid projekteeritud ühte tüüpi pinnaspaisud, mis kaeti kaeveaukudelt varem kooritud pinnasekamaraga. Foto: Ants Animägi

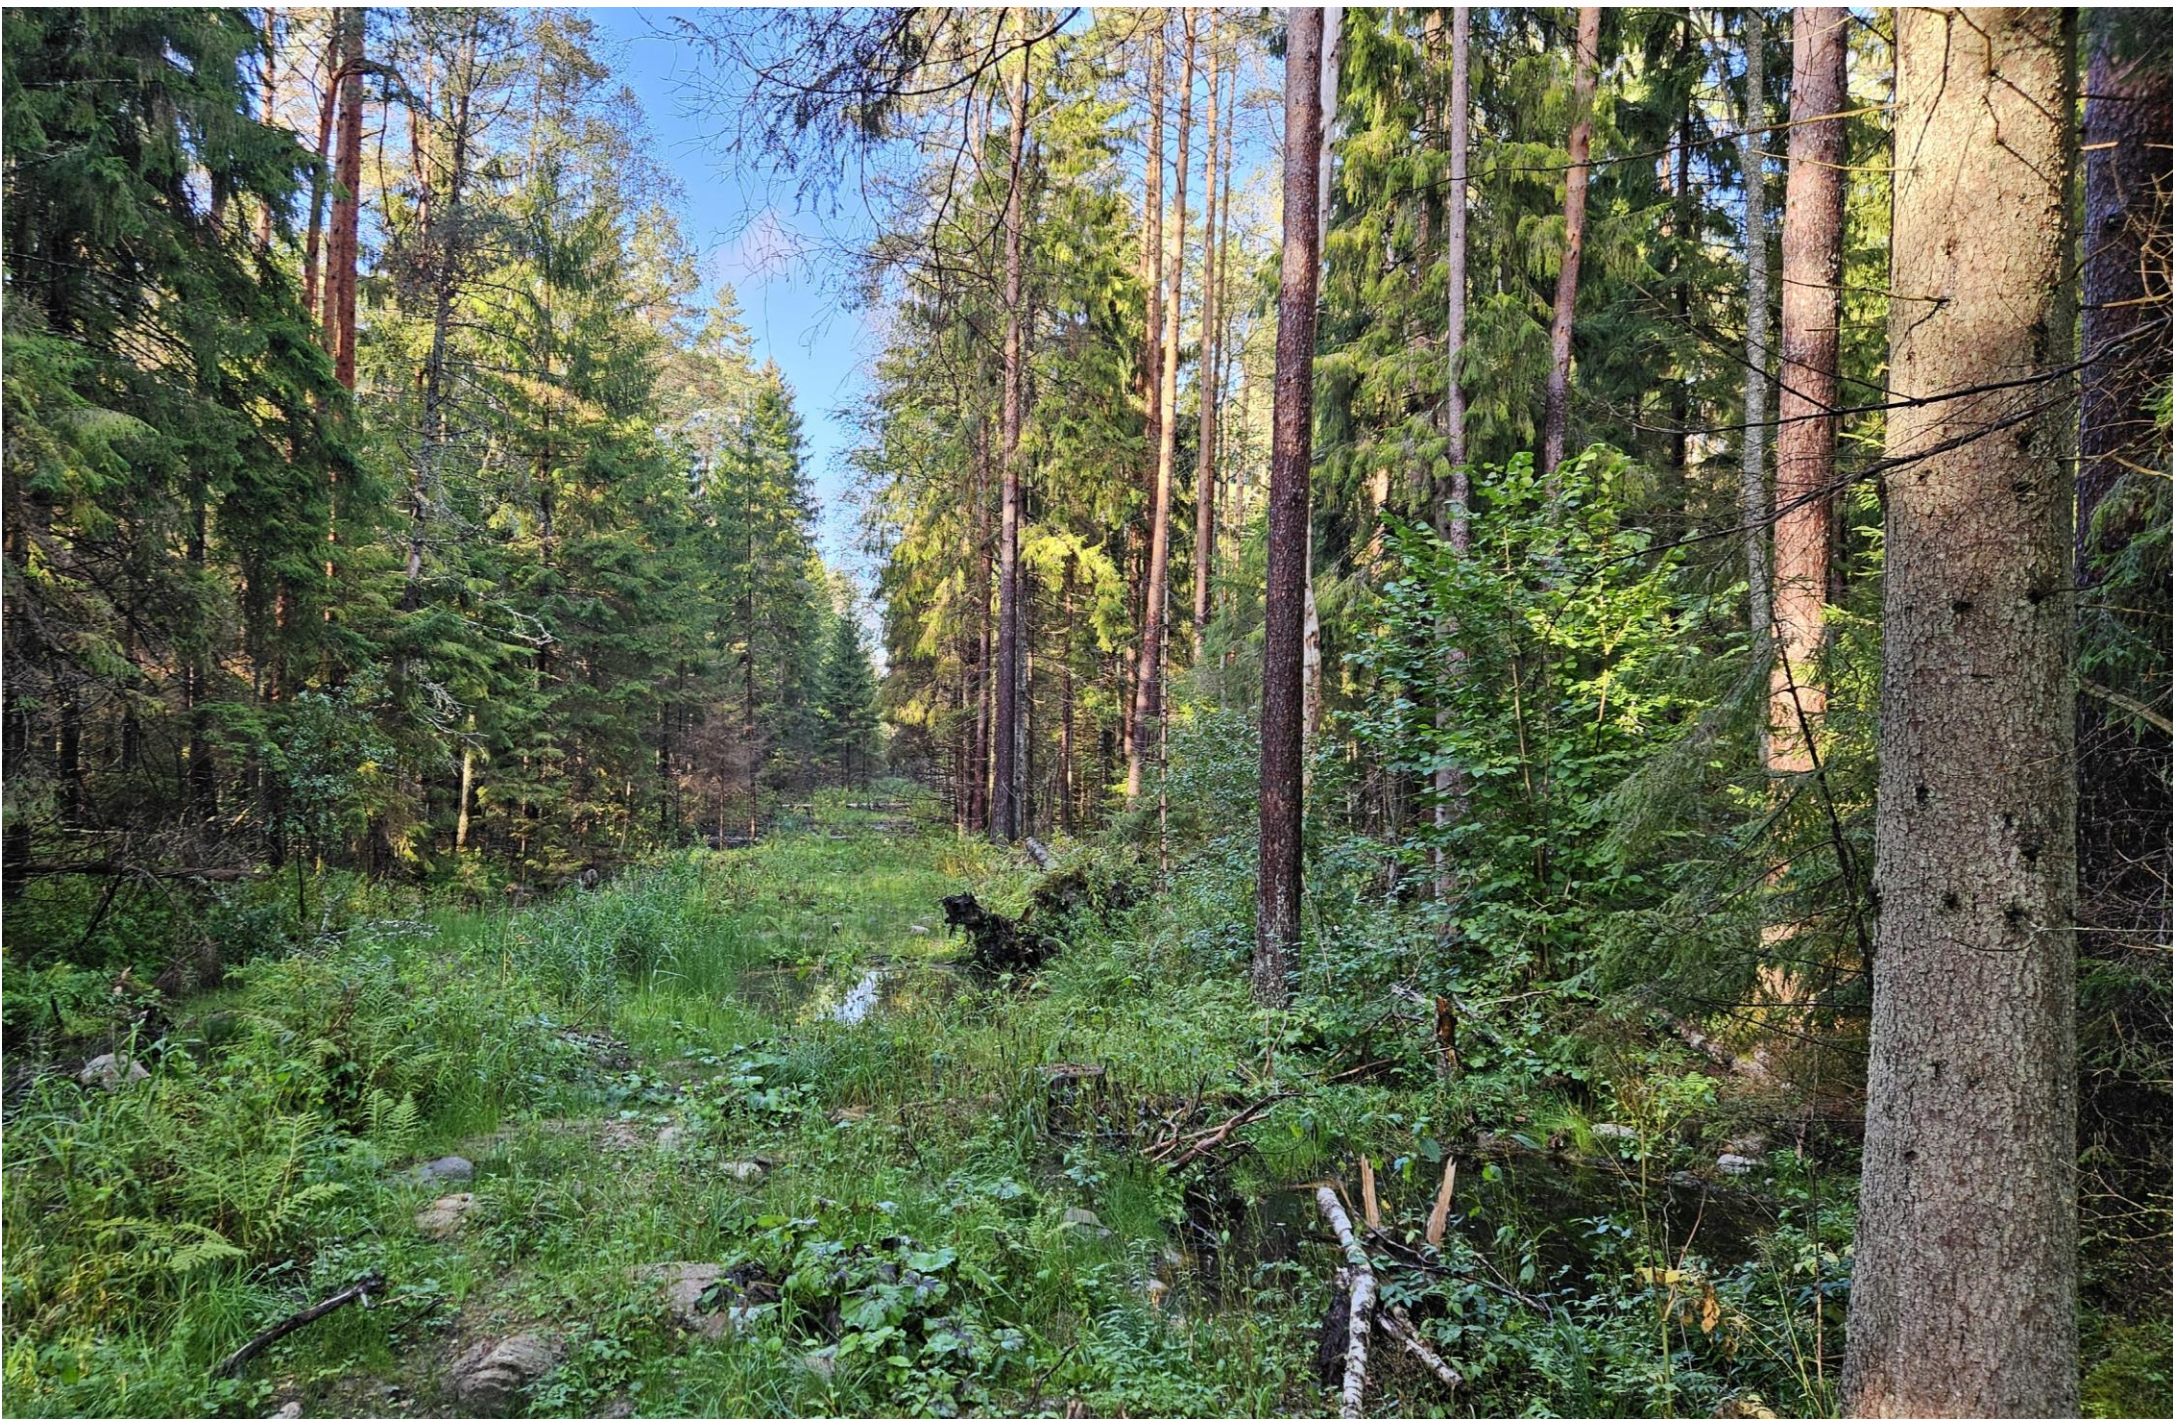
Endised kraavikoridorid taimevad kiiresti. Suletud kraav aasta pärast taastamistööd. Foto: Ants Animägi

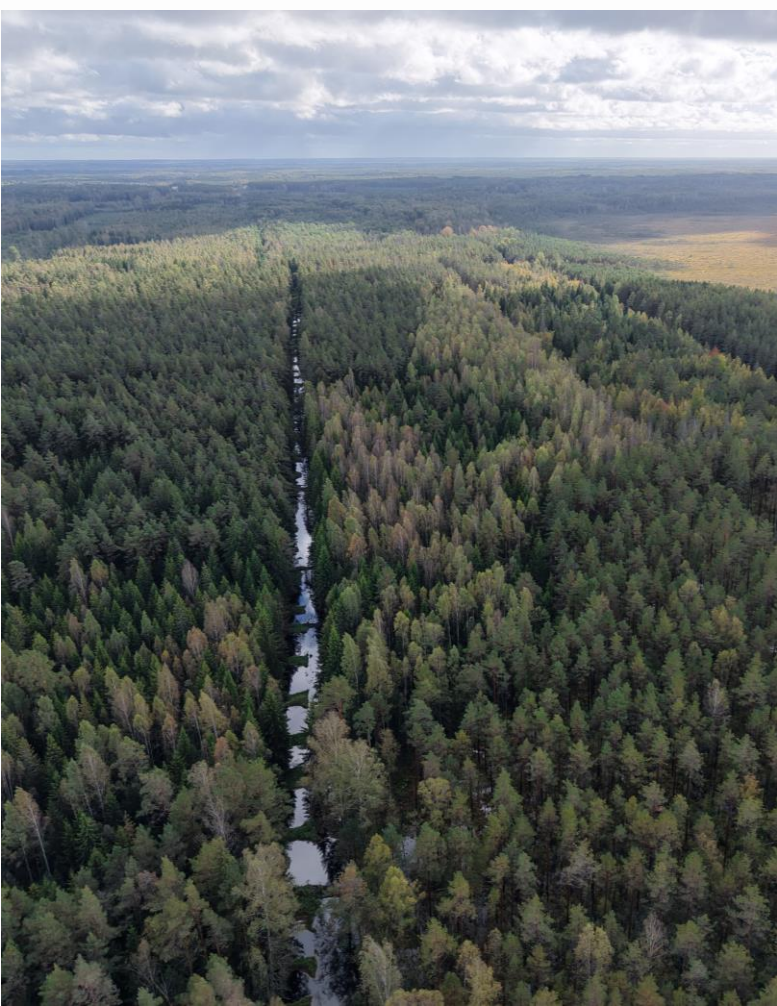
2024. aasta taastamisala kattis peamiselt soomets. Foto: Ants Animägi
