# Tõrga soo veerežiimi taastamine

Tõrga soo (nimetatud ka Kodaja rabaks) asub Lõuna-Pärnumaal Saarde vallas Eesti-Läti piiril ja kuulub Sookuninga looduskaitseala koosseisu. 5900 ha suurusele Sookuninga kaitsealale jääb 6 sood, mis moodustavad vaid osa suurest soostikust, mille Läti-poolne osa on samuti kaitse all. Tõrga soo lääneservas paiknev taastamisala jääb Raessaare ja Kodja sihtkaitsevöönditesse. Tõrga soo servaaladelt saavad alguse Ura ja Reiu jõed.

Tõrga soos on taastamistöid tehtud kahes jaos: 2020. aastal taastati 19,4 ha suurune jääksoo raba kirde servas ja 2025. aastal 20,6 ha suurune ala raba lääneservas. Taastamisalad paiknevad täies ulatuses riigimaadel.

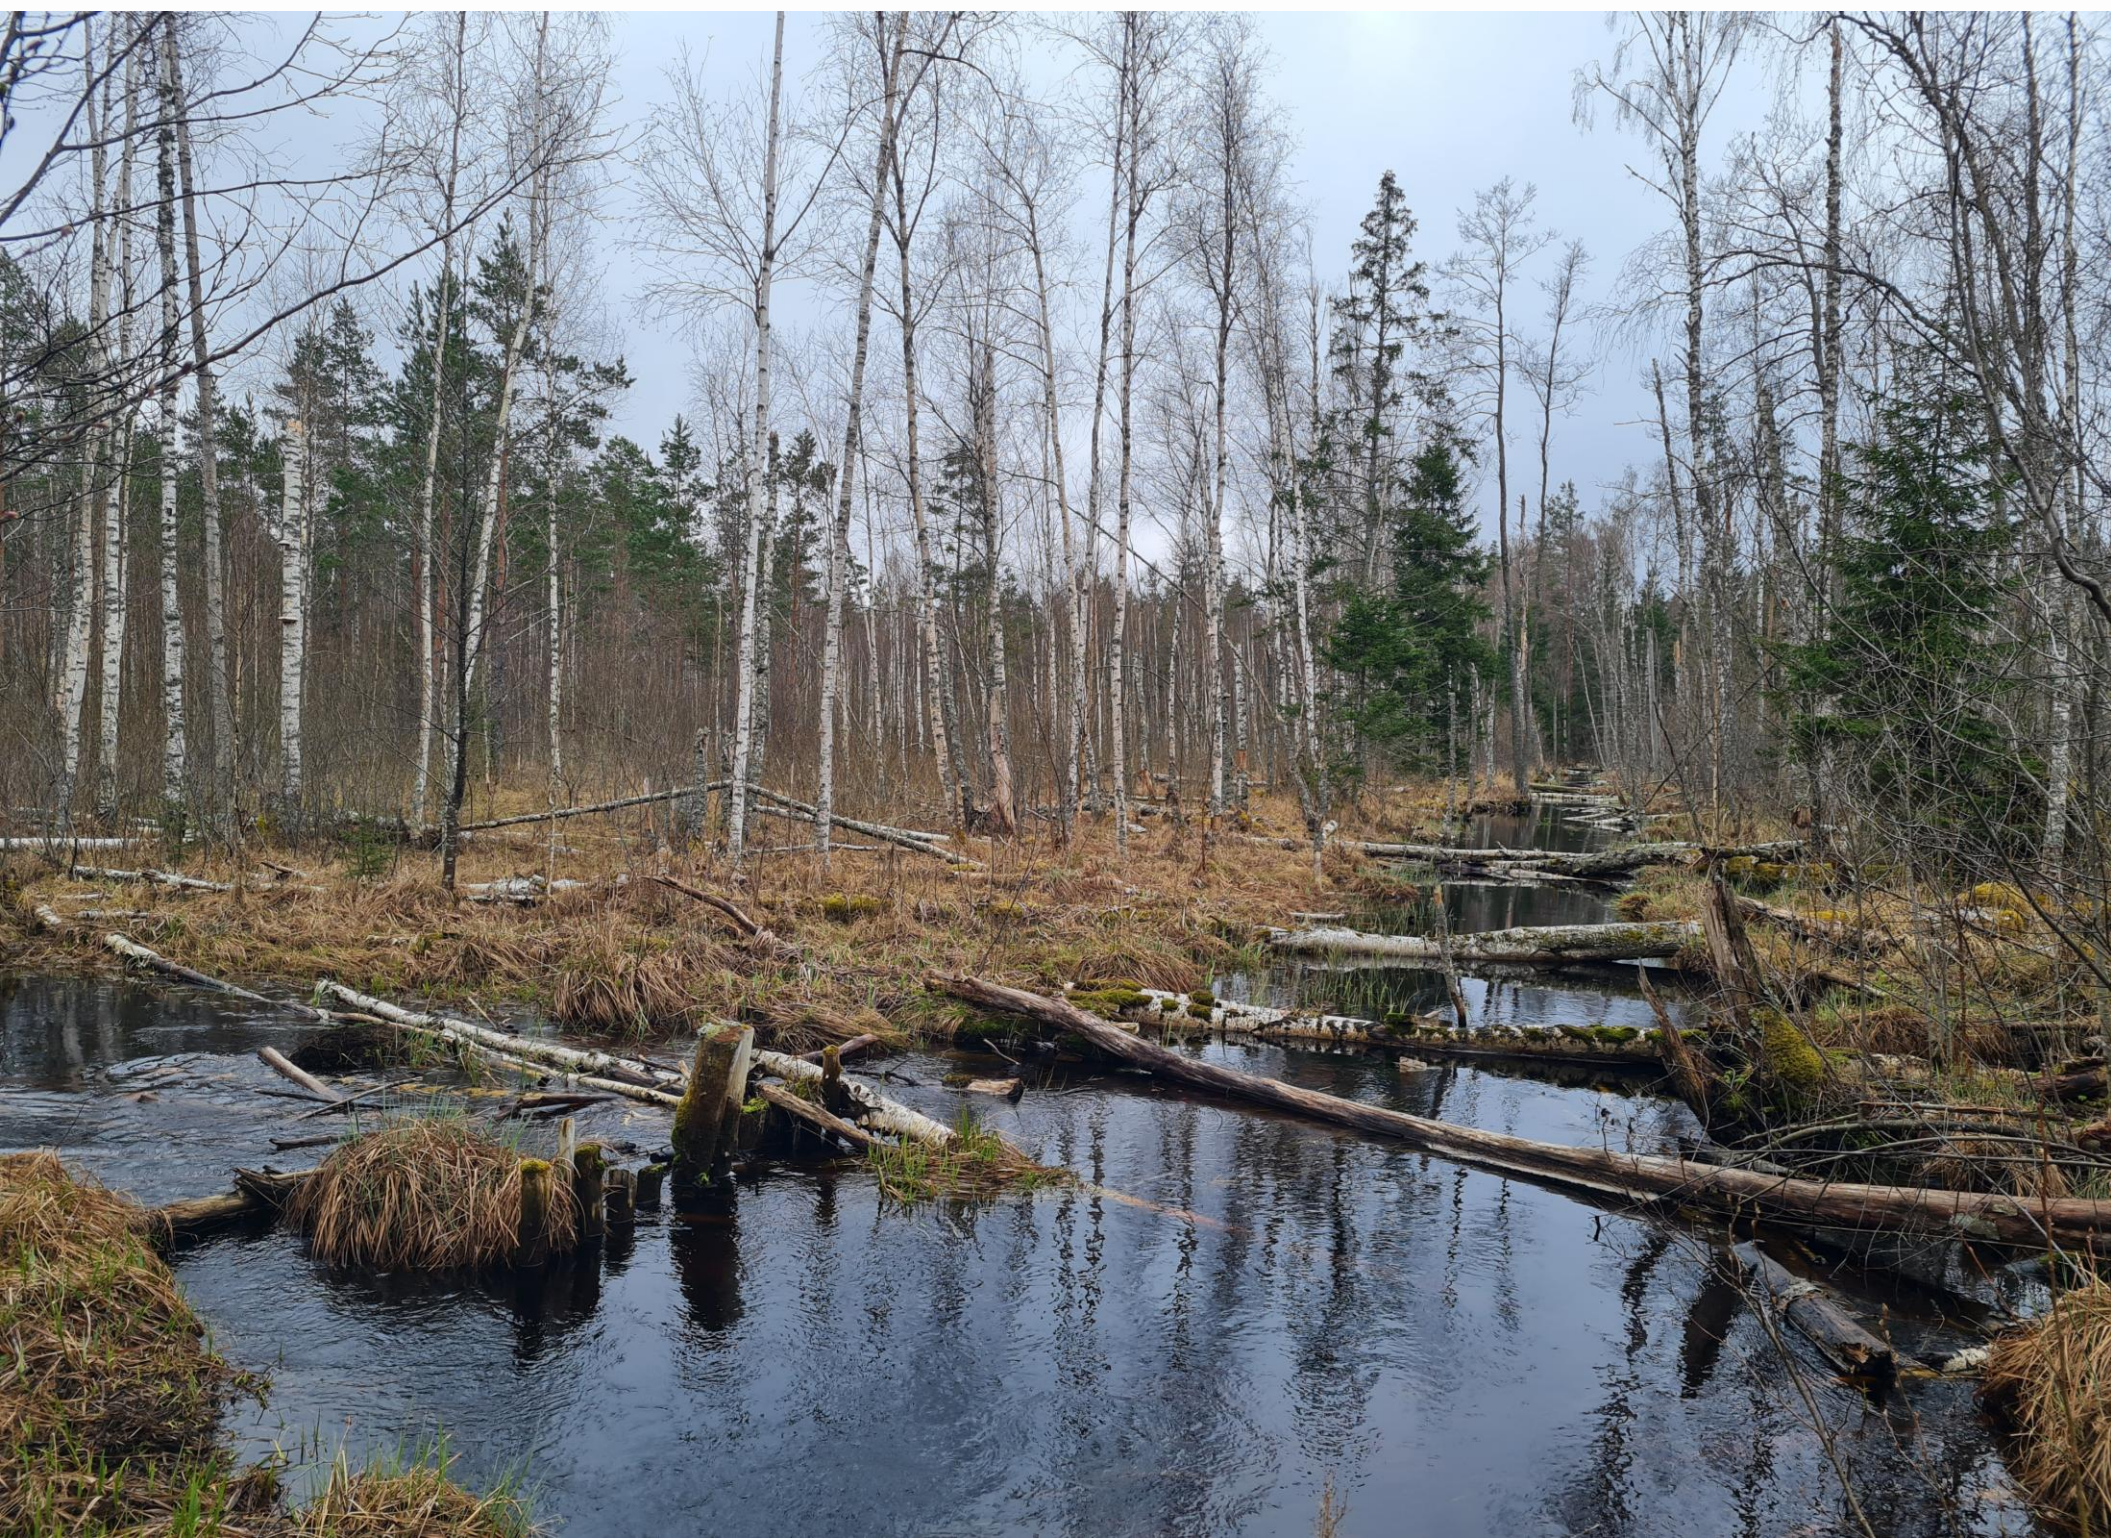
Viimastel aastakümnetel oli ala veerežiimi kujundanud endale meelepäraseks kobras. Foto: Ants Animägi

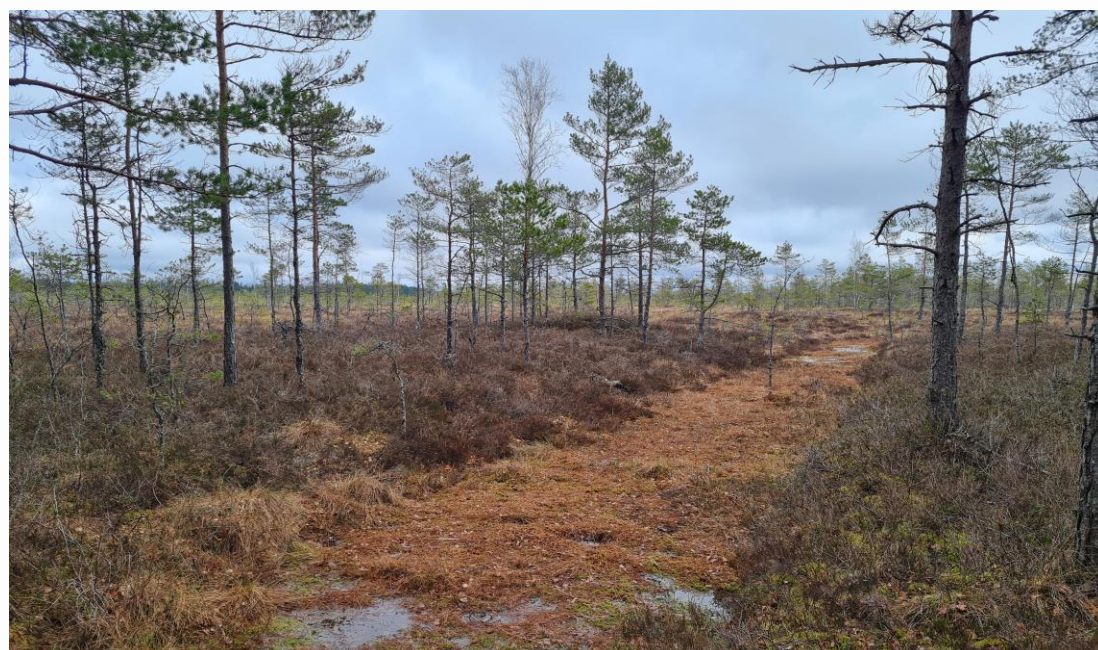
Vana kuivenduskraav Tõrga rabas. Foto: Ants Animägi

Taastamisalal olid hästi toimivad kuivenduskraavid, mis mõjutasid negatiivselt rabaserva siirde- ja madalsoid ning soometsi. Tööde eesmärgiks oli luua eeldused nende sookoosluste taastumiseks ja peatada kiire vee äravool soost. Loodusliku veerežiimi taastumine ja kõrgem veetase pinnases peatab ka turba lagunemise ja soodustab selle taasteket.

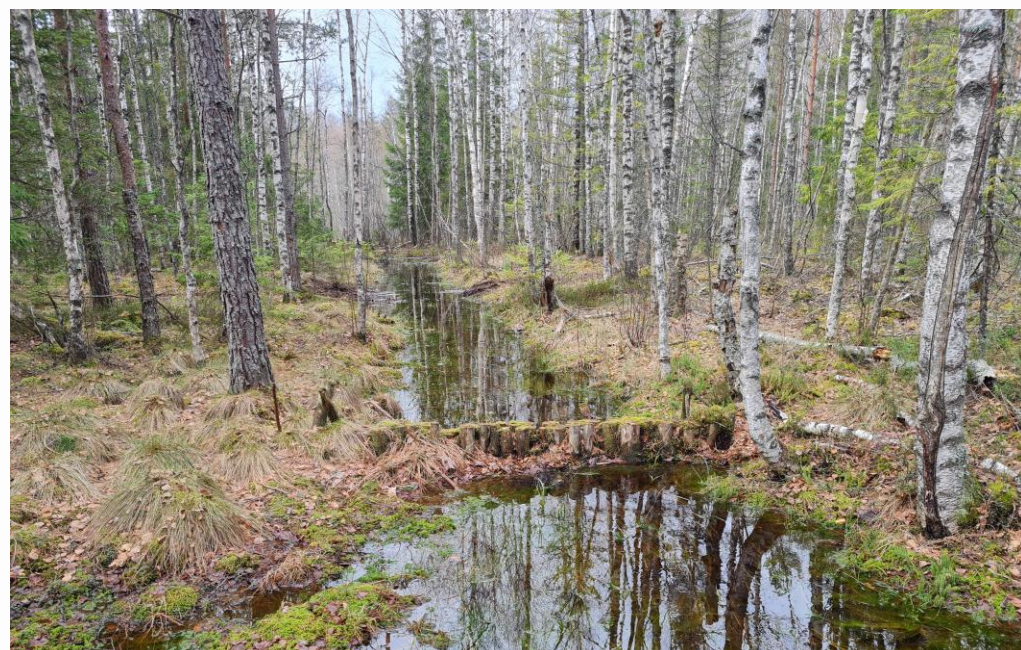
Soometsa kraave on varem püütud puidust paisudega sulgeda. Foto: Ants Animägi

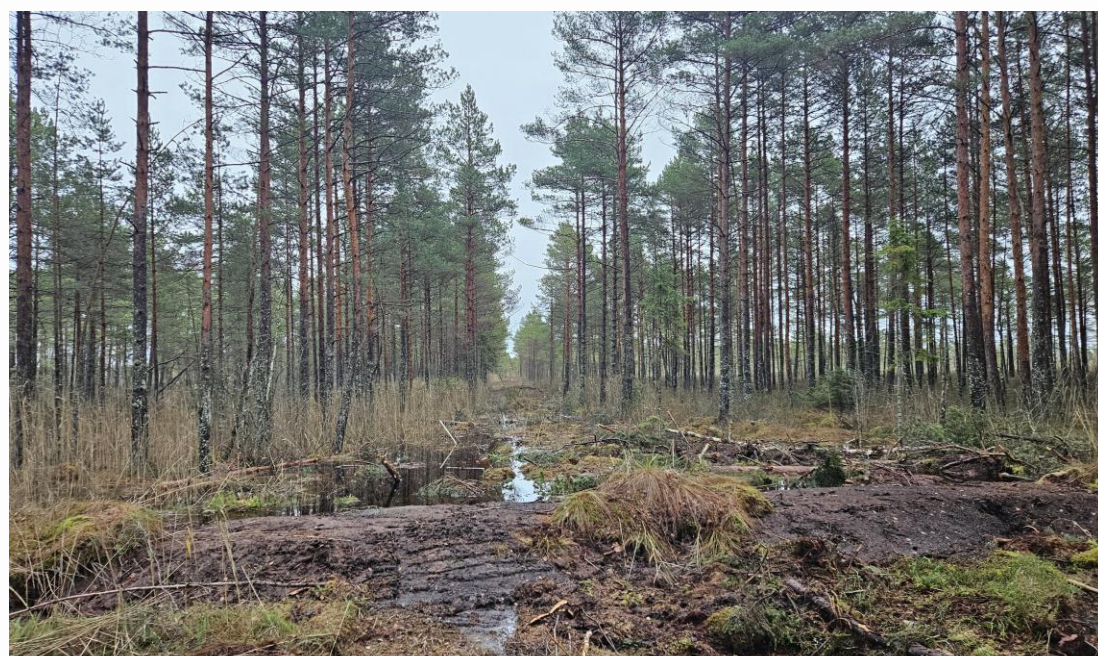
Kraavile rajatud pais siirdesoo. Foto: Ants Animägi

Ekskavaatori ligipääsuks raiuti kraavide servadesse kuni 4 m laiused trassid. Ümbersõidu võimalusel jäeti trassidele kasvama suuremaid puid. Raiutud puitu alalt ära ei veetud ja jäeti looduslikule lagunemisele. Kraavidele ehitati kolme eri tüüpi kohalikust pinnasest paise: 10 tiibadeta nõ plommi, 41 umbes 8 m pikkust ja ümbritsevast maapinnast 50 cm kõrgemat paisu ja 3 pikka paisu (50-100 m). Taastamisala piirikraavidelt eemaldati 7 koprapaisu.

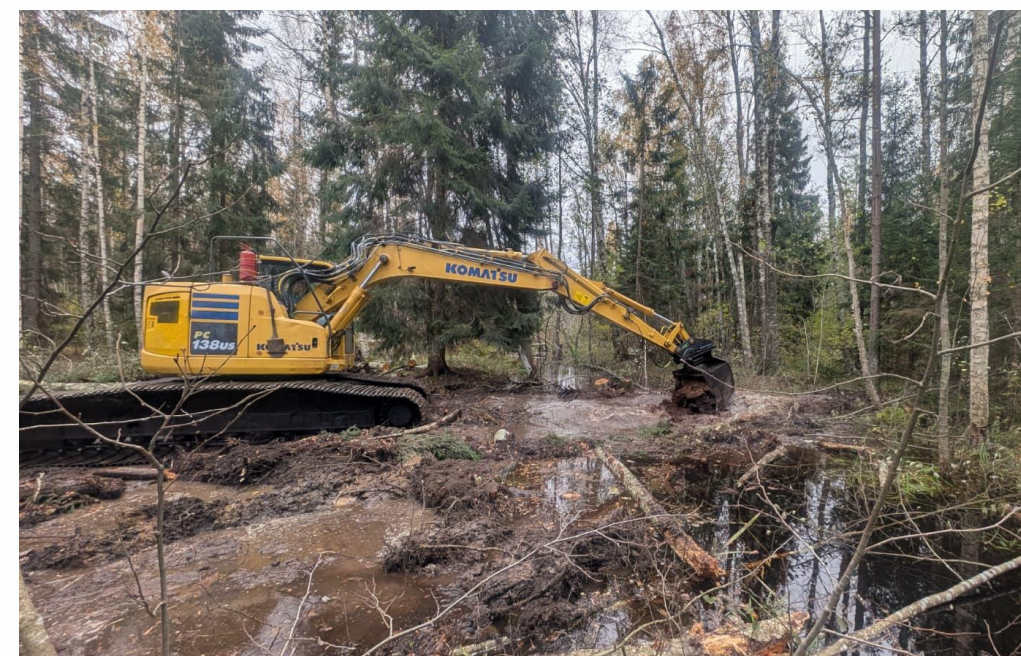
Ekskavaator kuivenduskraavi sulgemas. Foto: Märt Reha

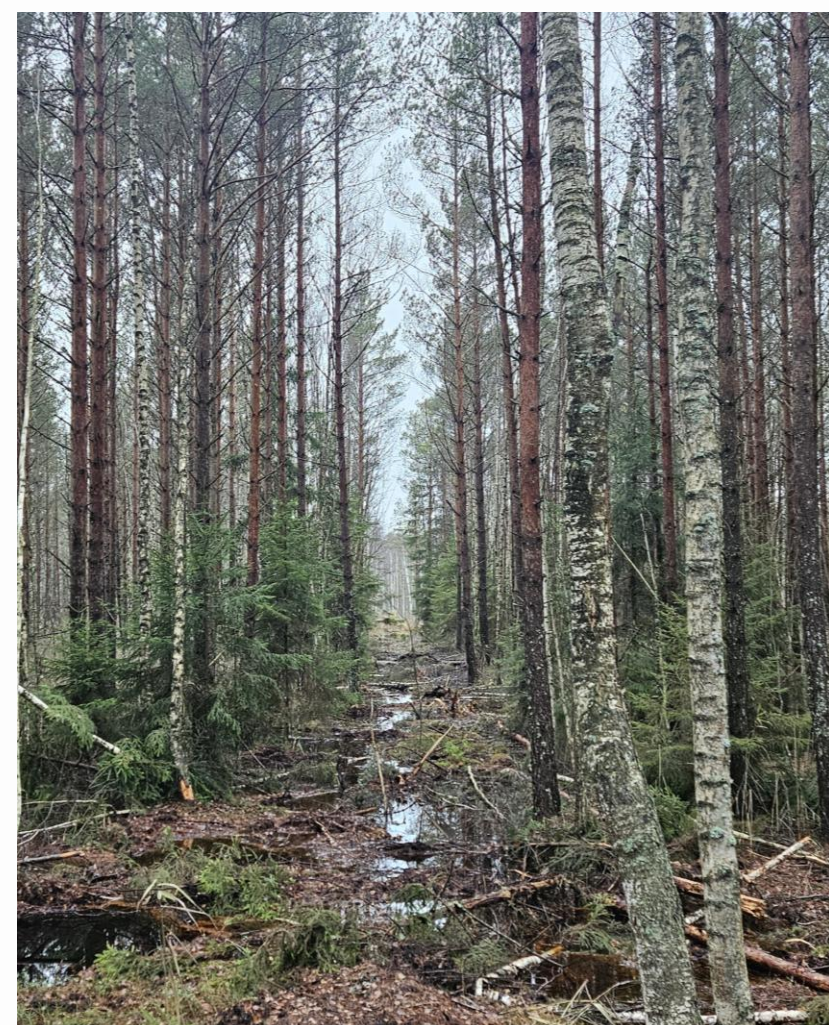
Tehnika liikumistrassid olid kuni 4 m laiused. Foto: Ants Animägi
