EKSPERTARVAMUS KUIVENDUSE  
MÕJU ULATUSE KOHTA  
METSAKUIVENDUSOBJEKTIL  
“AENIIDU”

# Ekspertarvamus kuivenduse mõju ulatuse kohta metsakuivendusobjektile "Aeniidu"

### Metsaparandusprojekt: Aeniidu mps

Rekonstrueeritavate kraavide mõjualas paikneb **lodu** kasvukohatüüpe kokku **3,28 hektaril**.

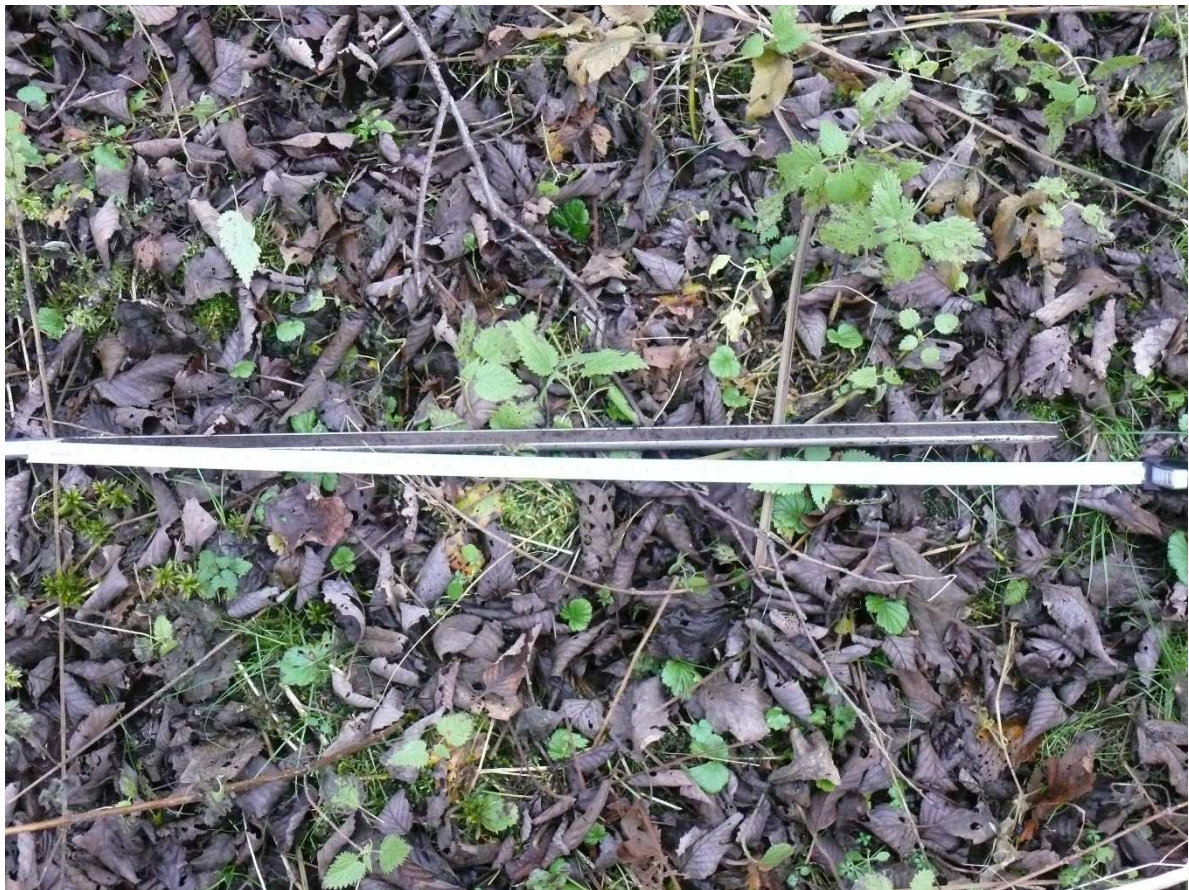
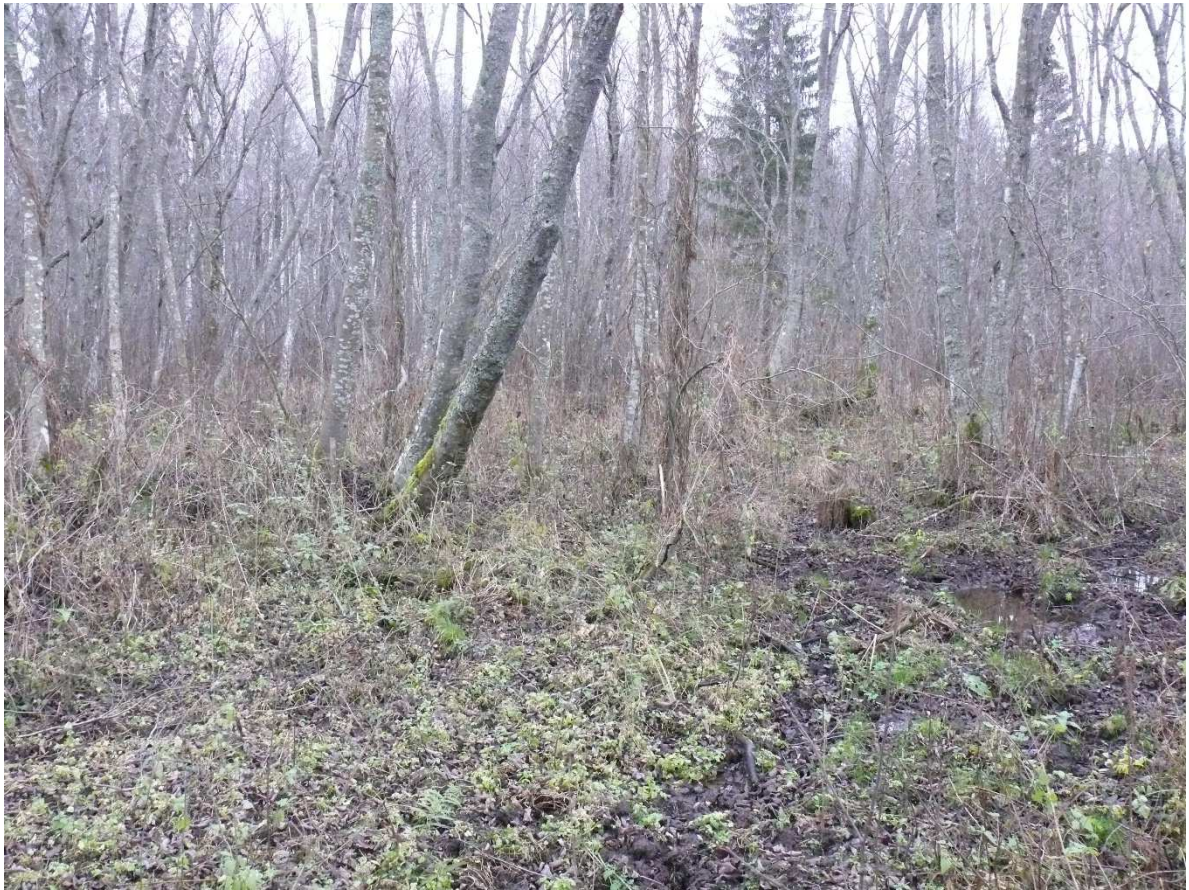
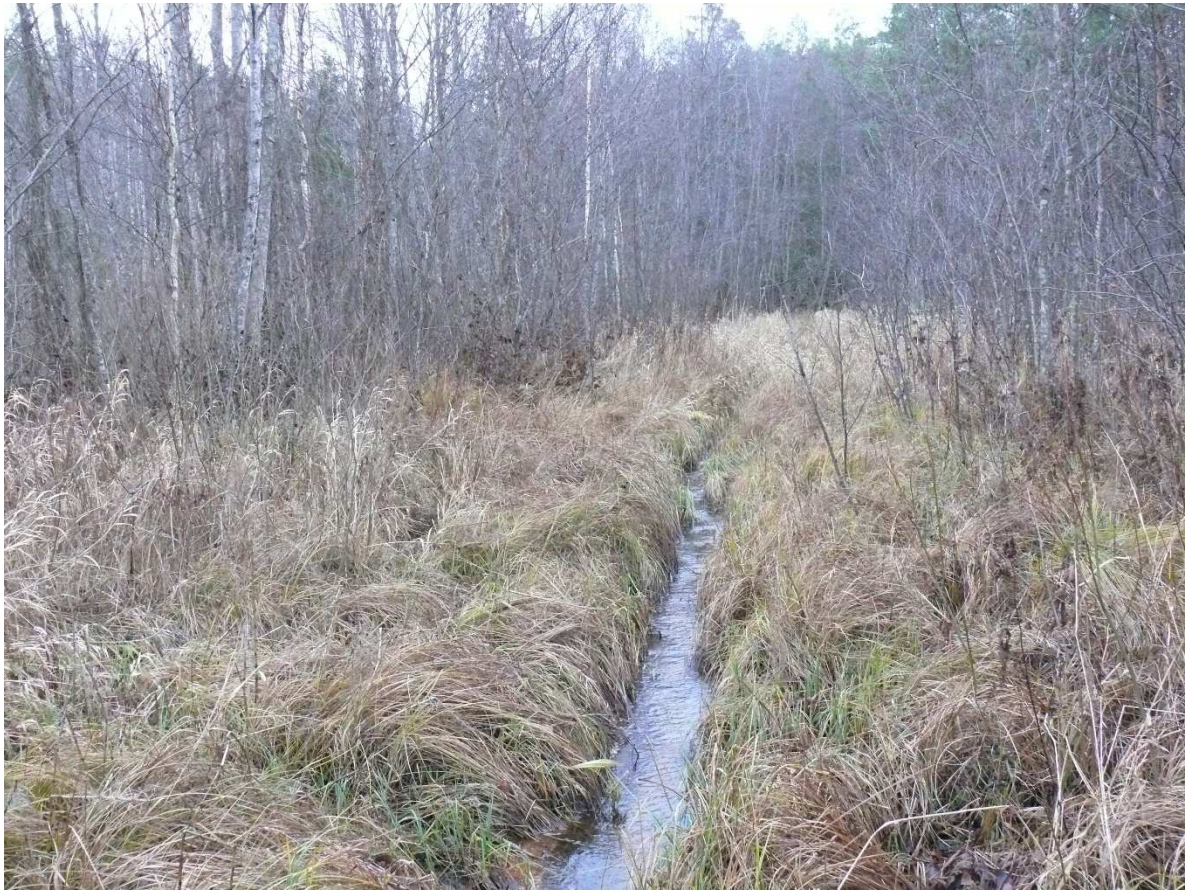
RP030            eraldis 8 pindala 0,56 ha

Tegemist ei ole lodu, vaid kuivendatud lodu kasvukohatüübiga. Küps hall-lepik.

Eraldis on kuivendusest tugevasti mõjutatud – veetase eraldise edelapiiril asuvas Ahja jões on (hilissügisel) üle meetri kalda tasapinnast allpool. Kagust piirneb eraldis vana kuivenduskraaviga (vt. pilt).

Kuivendusvõrgu rekonstrueerimine ei suurenda negatiivset mõju, kuna eraldis on juba ammu tugevasti kuivendatud.

Negatiivse mõju vähendamiseks lisameetmeid ei ole vaja rakendada.

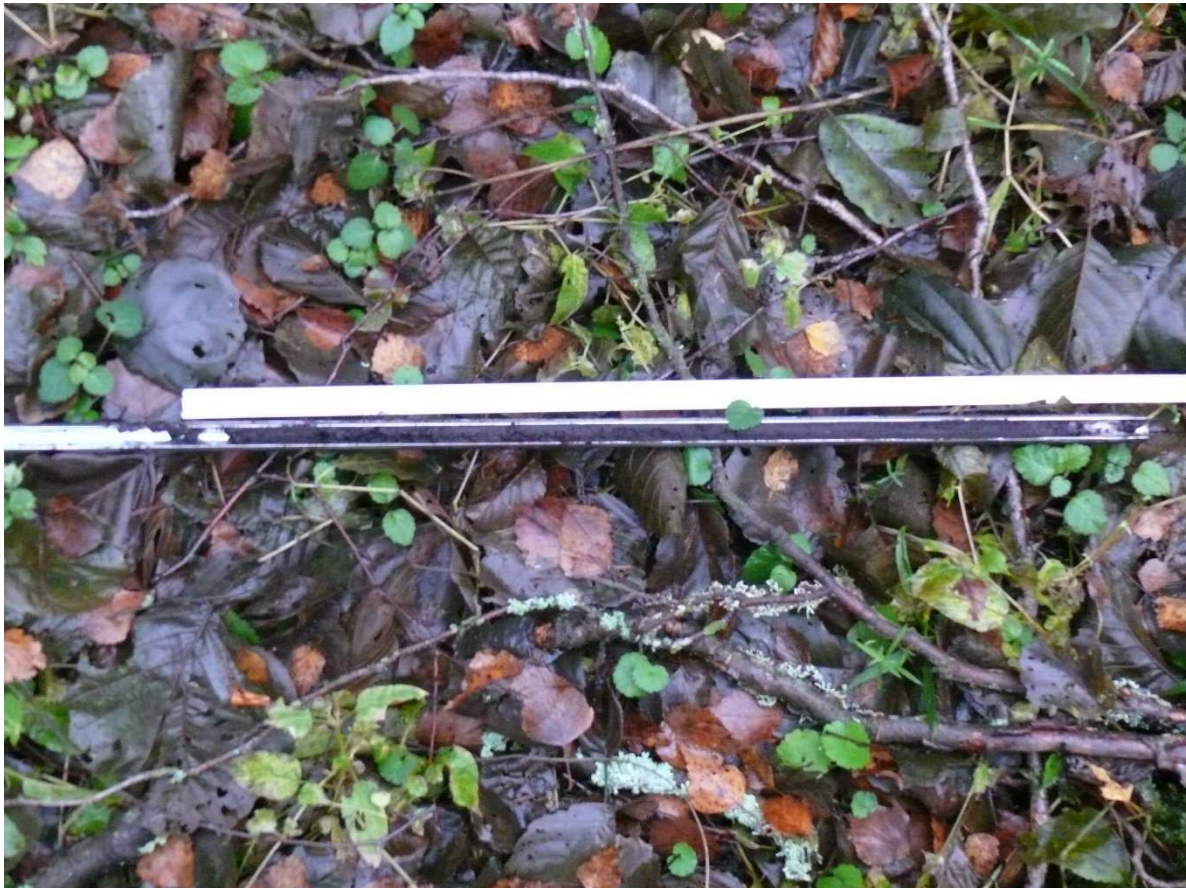
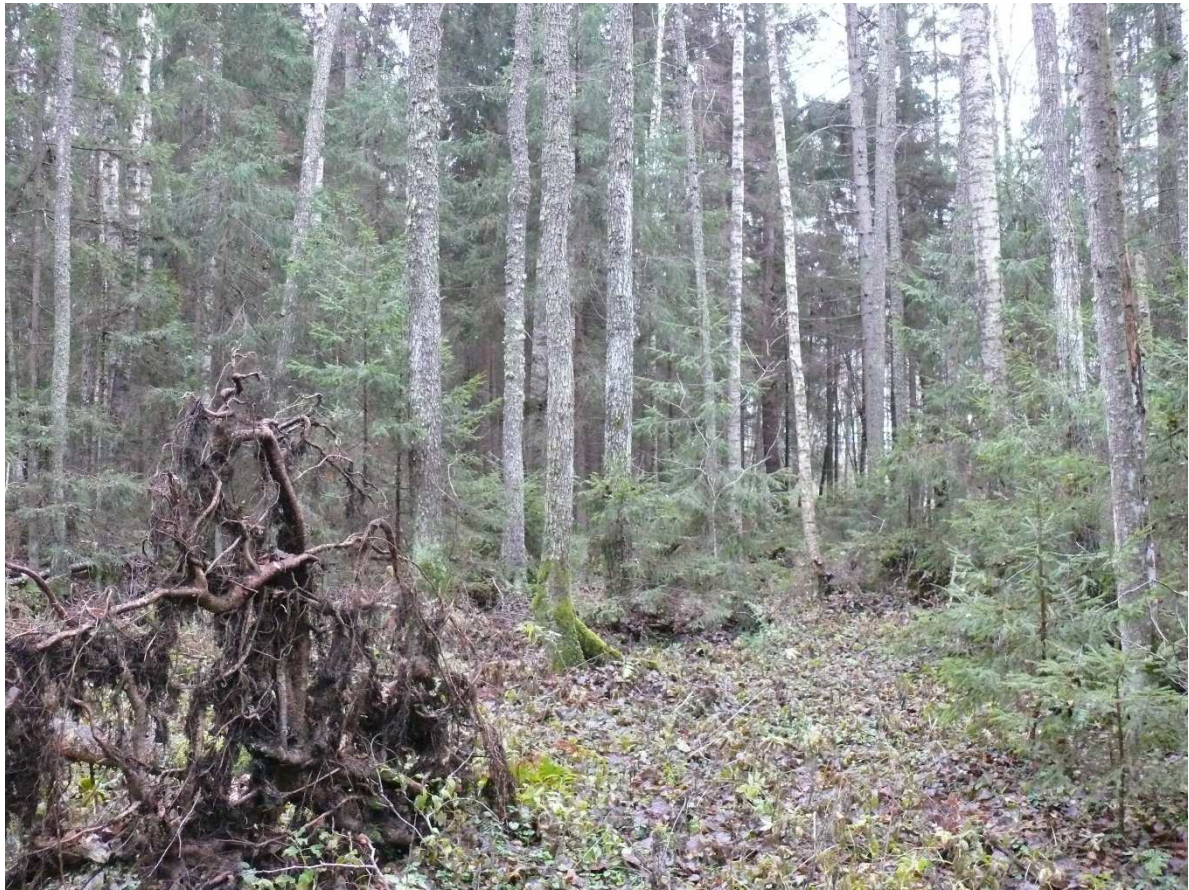
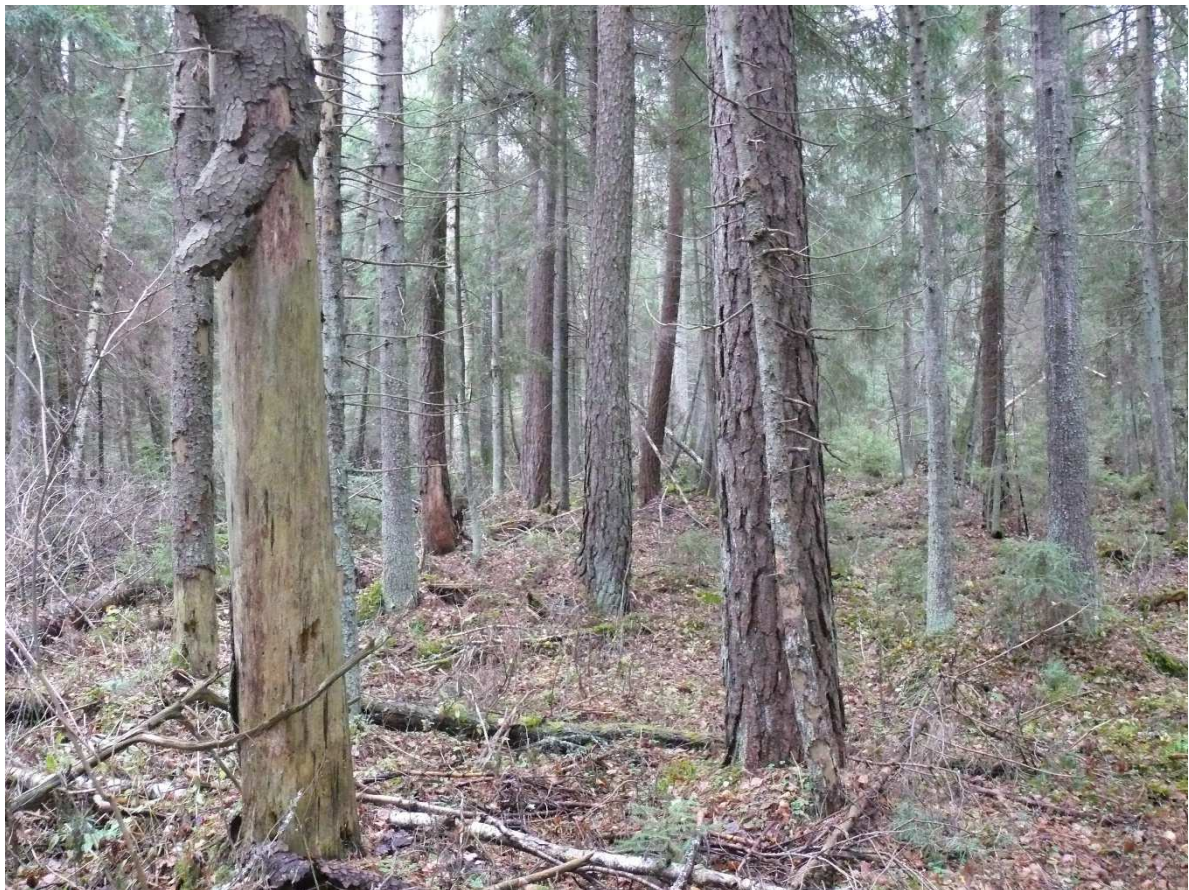
RP064

Tegemist ei ole kuivendamata lodu, vaid kuivendatud lodu (paiguti kuivendatud jänesekapsa-kõdusoo) kasvukohatüübiga. Küps sanglepa-kase-männi-kuuse segapuistu.

Eraldis kuivendusest tugevasti mõjutatud, kraav eraldise läänepiiril, Ahja jõgi ca 70 m läänes. Kuivendusvõrgu rekonstrueerimine ei suurenda negatiivset mõju, kuna eraldis on juba ammu tugevasti kuivendatud.

Negatiivse mõju vähendamiseks lisameetmeid ei ole vaja rakendada.

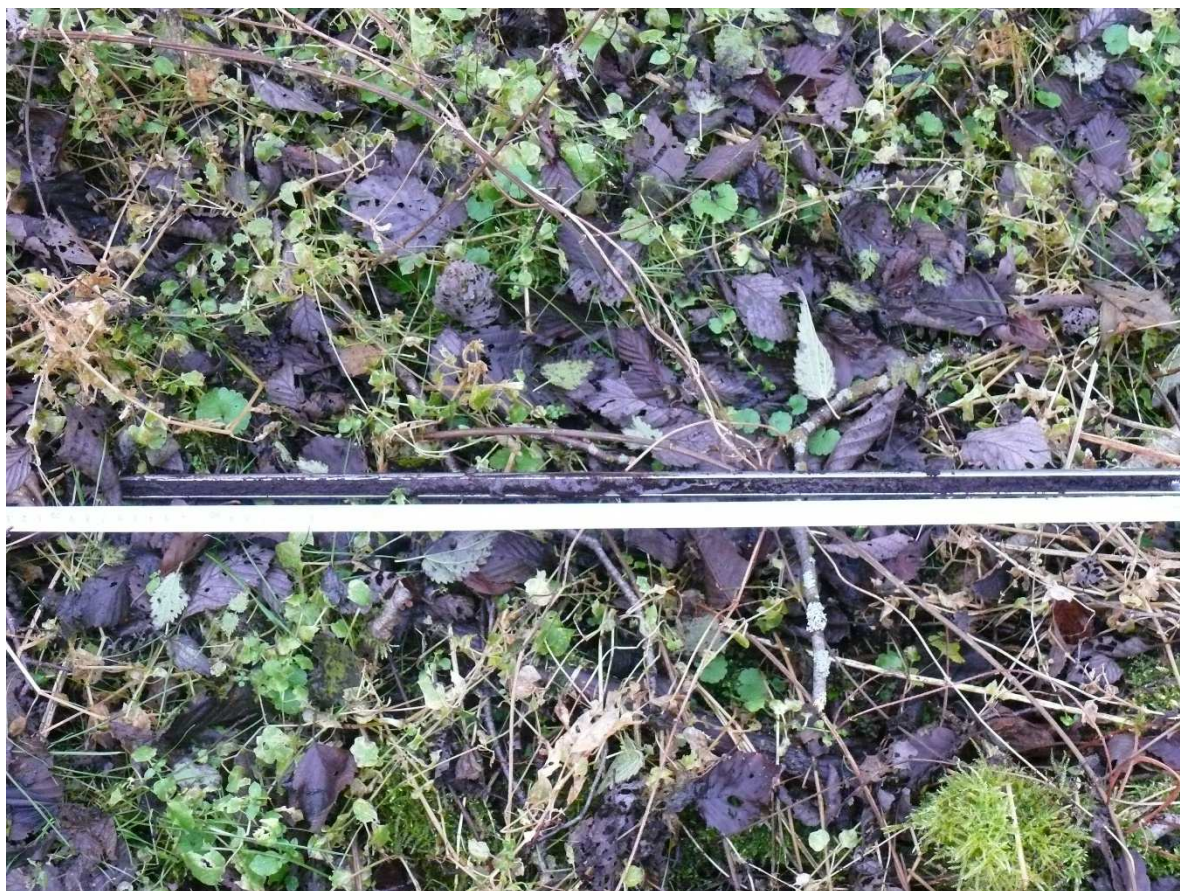
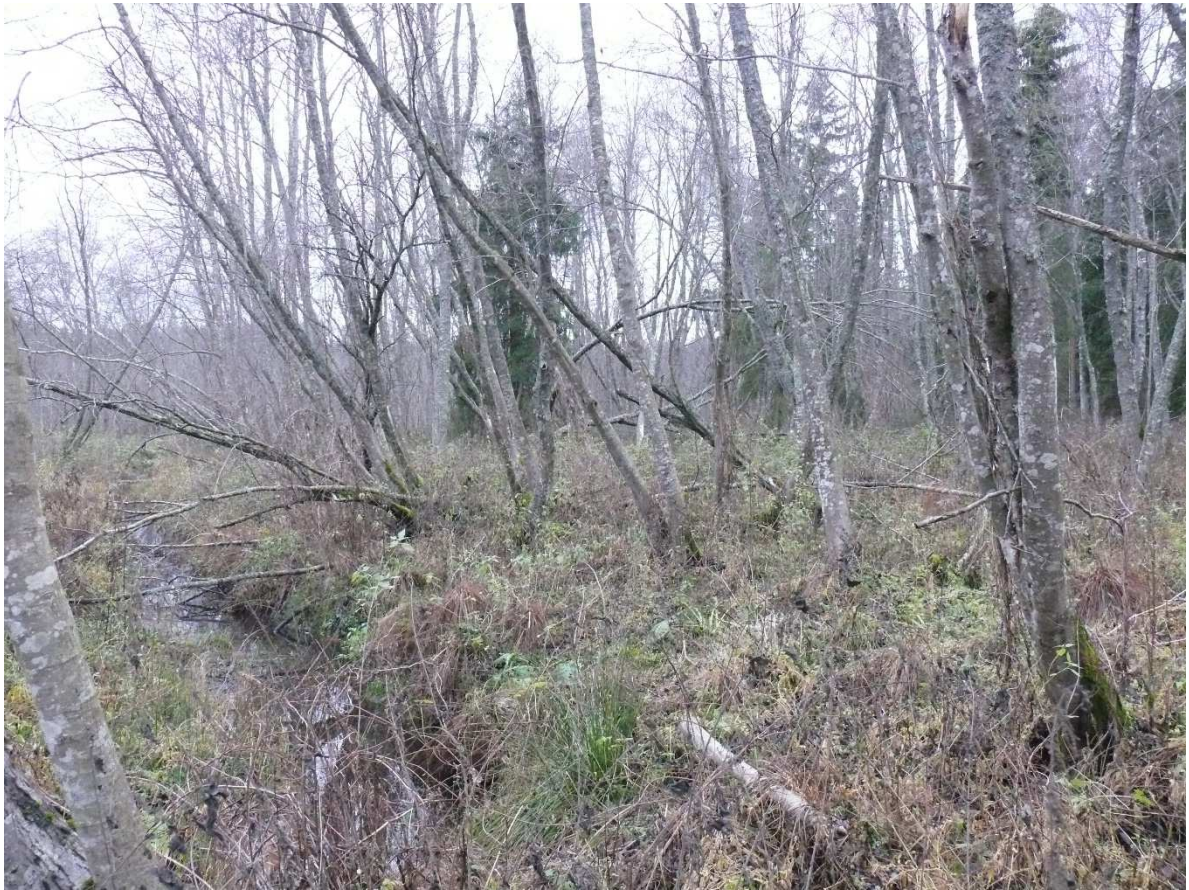
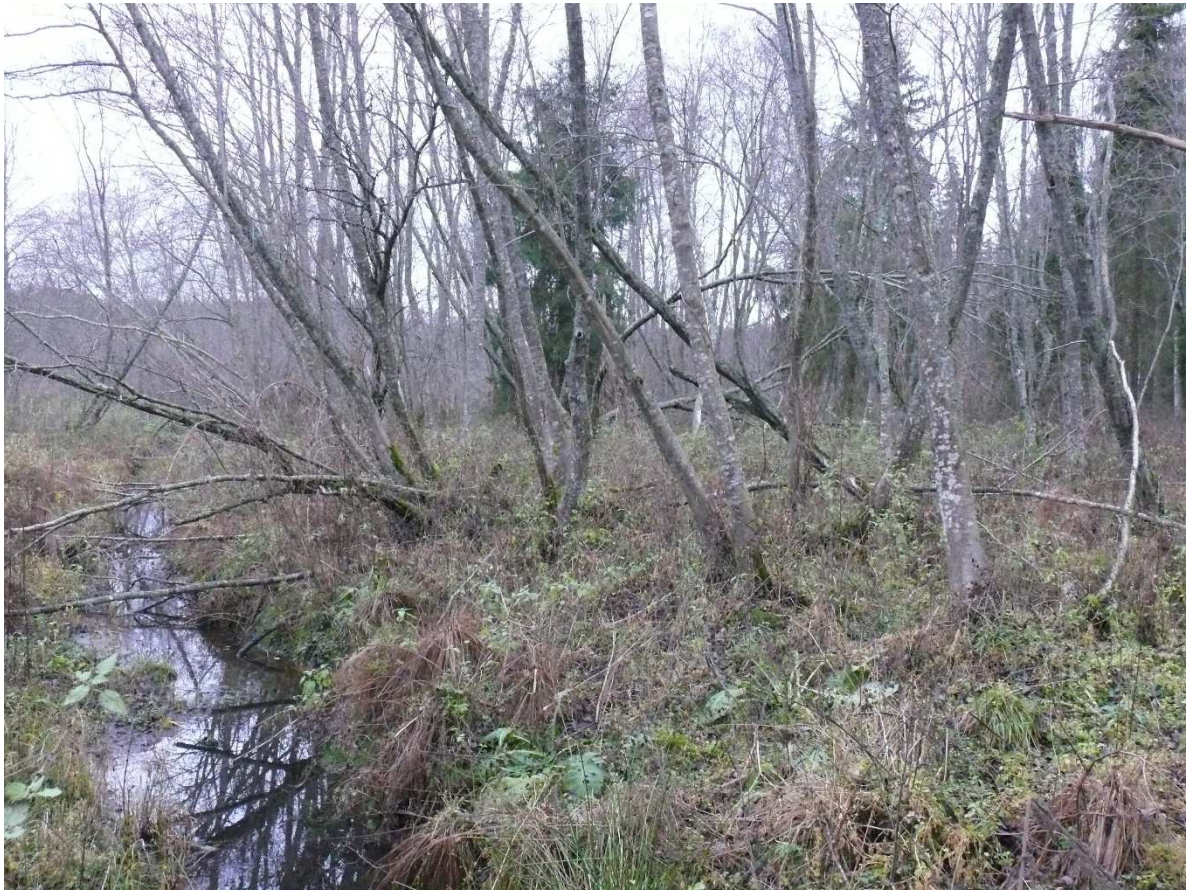
RP206

Tegemist ei ole lodu, vaid kuivendatud lodu kasvukohatüübiga. Musta lepa enamusega küps segapuistu. Kuivenduskraav eraldise ida- ja lõunapiiril. Ahja jõgi 25 m kaugusel.

Eraldis tugevasti kuivendatud.

Kuivendusvõrgu rekonstrueerimine ei suurenda negatiivset mõju.

Negatiivse mõju vähendamiseks lisameetmeid ei ole vaja rakendada.

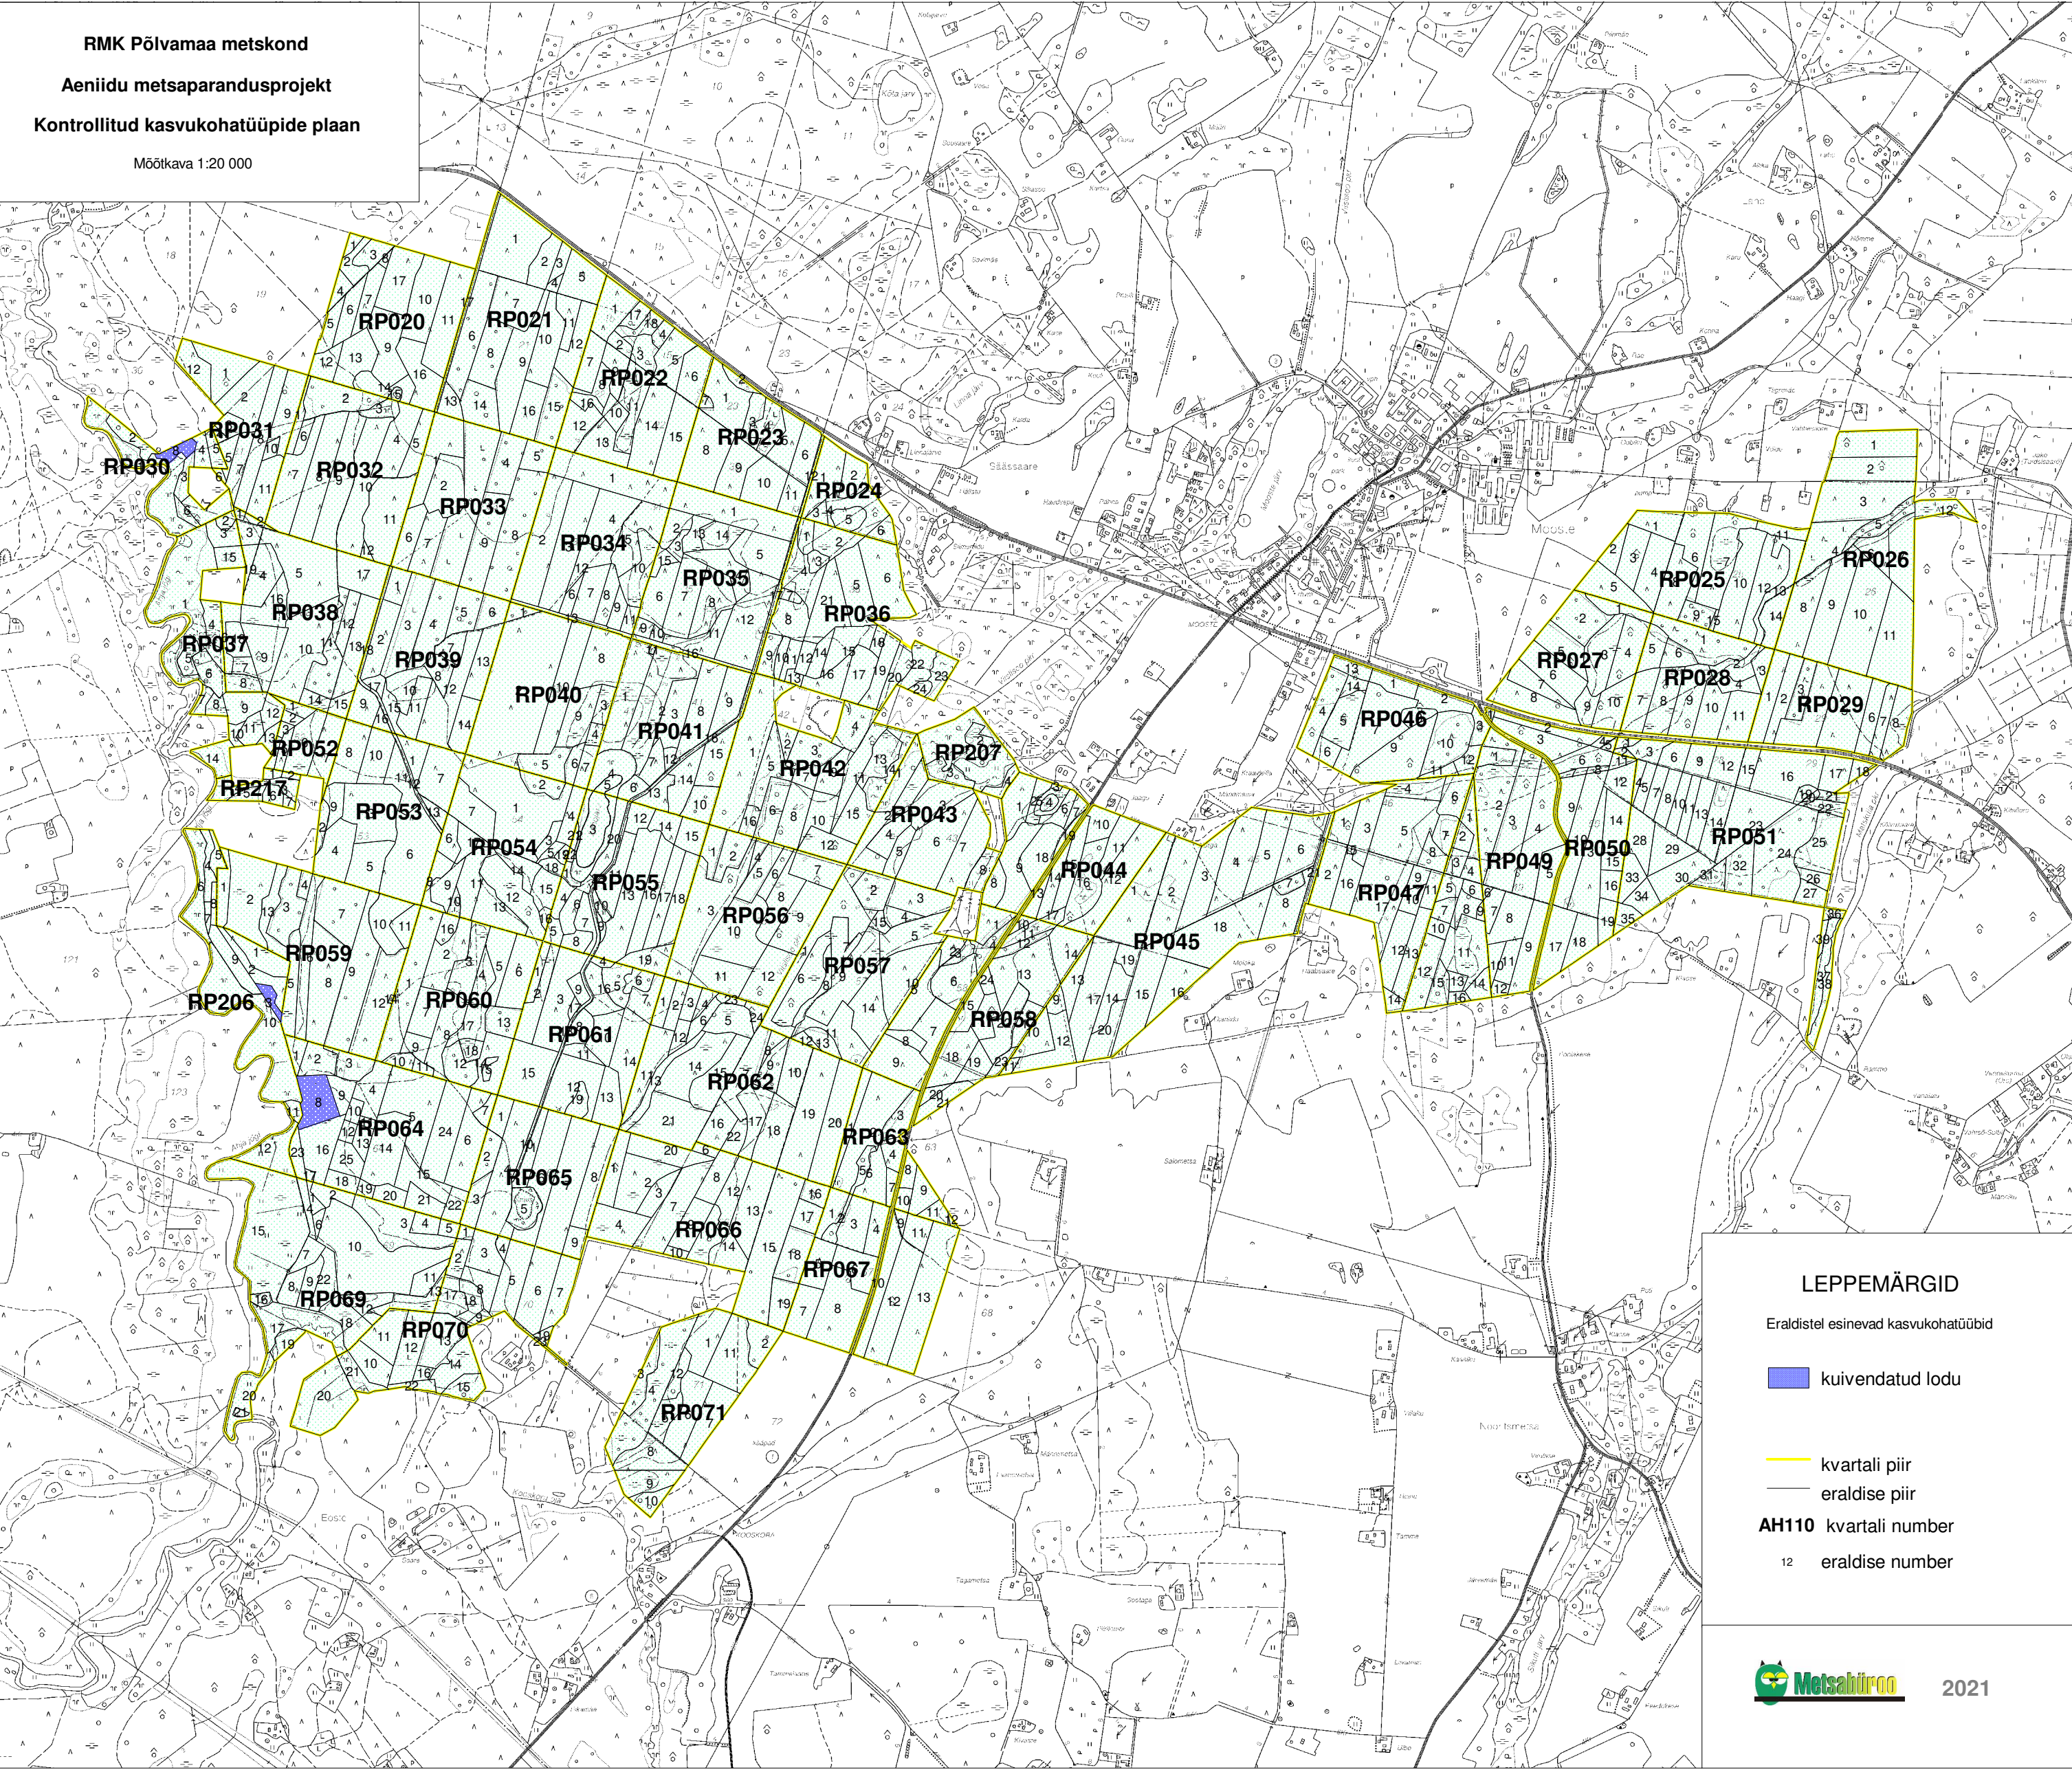
Lisa 2: Kontrollitud kasvukohatüüpide kuivendusobjektil paiknemise skeem

Ülevaate uuritud eraldistest annab rekonstrueeritava kuivendusobjekti skeem lisas 2.
